Sanierungskonzept mit Grobkostenschätzung Schulanlage Melchenbühl, Muri bei Bern

09.11.2018 / rev. 23.11.2020

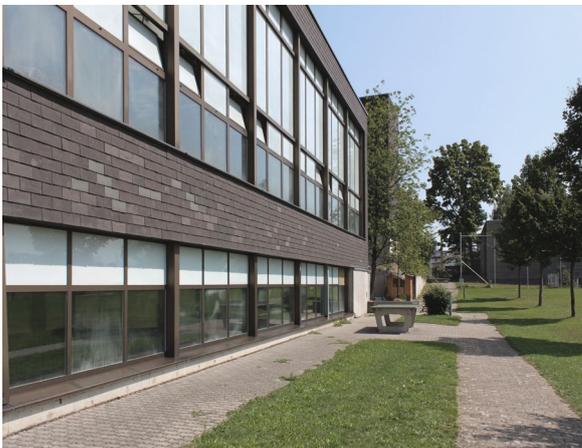
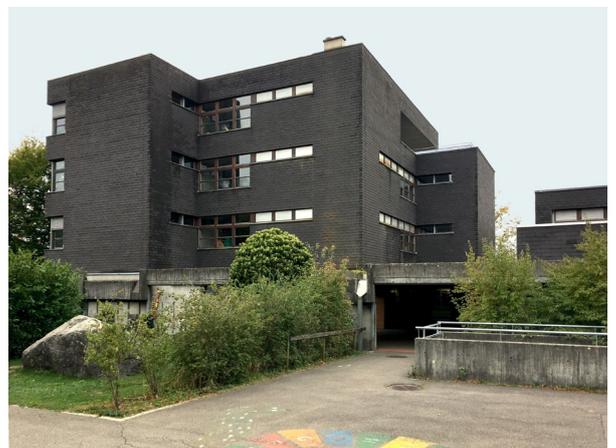
Die Gebäudehülle der gesamten Schulanlage von 1971, wurde seither nur geringfügig saniert und entspricht nicht mehr den heutigen energetischen Anforderungen. Der GEAK Beratungsbericht von 2014 beschreibt, dass die Fenster völlig veraltet und zum Teil stark verwittert sind. Ebenfalls ist die Energie-Effizienz der Wände und Boden gegen Aussenluft sowie gegen Erdreich ungenügend und trägt zum hohen Wärmeverlust bei. Des Weiteren zeigt die Bauschadstoffuntersuchung von Gartenmann Engineering aus dem Jahr 2017, dass die bestehende Fassadenverkleidung asbesthaltig ist.

Fassadenverkleidung mit asbesthaltigen Eternitschindeln aus dem Jahr 1971

Es gilt die bestehende Fassade rückzubauen und die asbesthaltigen Materialien zu entsorgen. Die Gebäudehülle wird mit zusätzlicher Dämmung und neuen Fenstern energetisch saniert. Dabei soll der homogene, ungerichtete Ausdruck der heutigen Fassade erhalten bleiben. Bei den neuen Fenstern wird auf eine gleiche Sprosseneinteilung geachtet. Die neue Einkleidung der hinterlüfteten Fassade mit Metallprofilen aus gefalteten Blechen lehnt sich ebenfalls an den Bestand an. Denkbar ist auch eine Kompaktfassade mit verputzter Aussenhaut.

- Demontage und Entsorgung der Eternitschindeln
- Fassadengerüstung
- Ersatz sämtlicher Fenster und Türen
- Erneuerung und Verbesserung Sonnenschutz (Turnhalle)
- Neue Aussendämmung und hinterlüftete Fassade für Wände gegen Aussen
- Sanierung Flachdach
- Massnahmen im Bereich Wände gegen unbeheizt und Erdreich

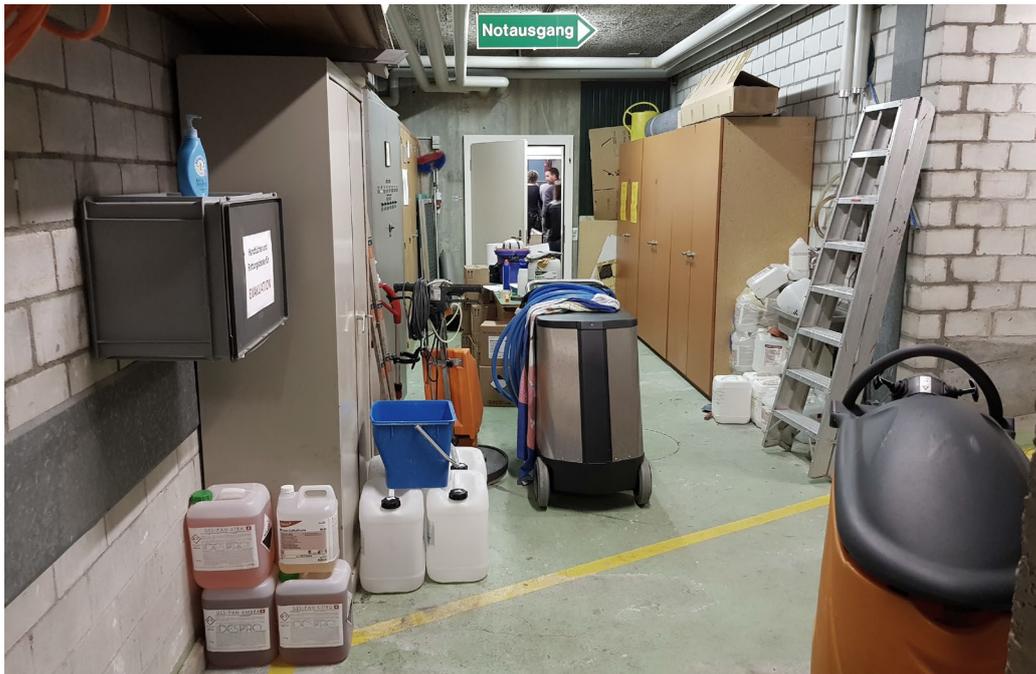
Die bestehende Installation der ganzen Schulanlage ist im Baujahr entsprechenden Zustand. Sanierungsarbeiten hatten teilweise eine Aufwertung zur Folge. Dennoch entspricht die Elektroinstallation nicht mehr den technischen Vorgaben (Bauproduktverordnung und angepasste Sicherheitsvorgaben), eine Sanierung zwingend notwendig.

Situation Elektroverteilung im Fluchtkorridor, Untergeschoss Schulhaus

Um den heutigen Standards zu entsprechen werden sämtliche elektrische Installationen erneuert. Die ganze Hauptverteilung im Technikraum wird erneuert. Ebenfalls werden alle Haupt- und Steigleitungen der Starkstrominstallationen, sowie die Verteilungen der Schwachstrominstallationen neu gelegt. Im Schulhaus werden diese in den neuen Vorwänden in den Schulzimmern geführt. Für die Leitungsführung in den Garderoben dienen auch neue Vorwände. In den übrigen Situationen werden die neuen Leitungen Aufputz geführt. Sämtliche Leitungen für die neuen resp. den Ersatz der Lüftungsanlagen werden neu gezogen. Die bestehende Erdung ist zu prüfen und nach Vorgaben instand zu setzen. Um den Brandschutz sicherzustellen, müssen sämtlich Elektroanlagen im Technikraum wieder den Vorgaben entsprechend angeordnet werden, die Notlichtanlage saniert und eine RWA-Anlage im Treppenhaus nachgerüstet werden. Bei allen Gebäuden wird eine Blitzschutzanlage installiert. Überall wird der Sonnenschutz elektrifiziert und die Ausstattung Räume dem heutigen Standard angepasst. Die ideal besonnten Schulhaus- und Turnhallendächer sowie der hohe Eigenverbrauch an Strom Tagsüber bieten die besten Voraussetzungen für den Einbau einer PV-Anlage.

- Rückbau der bestehenden Installationen
- Baustromverteiler für gesamte Bauzeit
- Erneuerung Hauptverteilung Technikraum und Unterverteilung
- Sanierung Notlichtanlage
- Neue Installationssysteme und Haupt- und Steigleitungen
- Neue Lichtinstallationen
- Installation einer RWA-Anlage im Treppenhaus des Schulhauses
- Elektrifizierung Sonnenschutz
- Verrohrung und Verkabelung der HLS
- Neue Beleuchtung
- Neue Verteilinstallationen für universelle Kommunikationsverkabelung UKV
- Erdung prüfen und erneuern
- Neue Blitzschutzanlage
- Neue Photovoltaikanlage

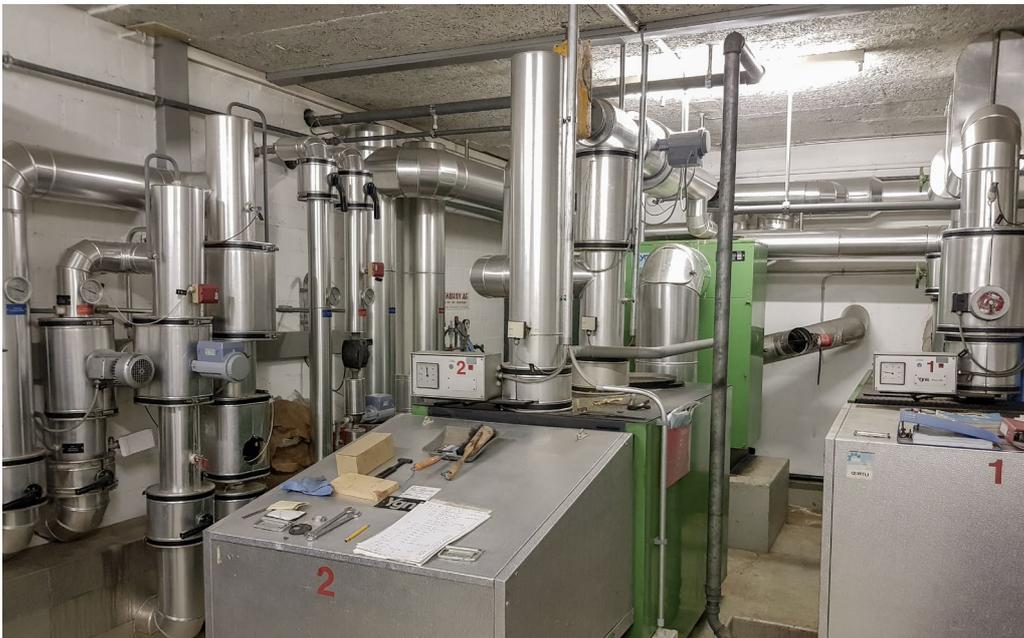
Die bestehenden Heizkessel sind um die 30 Jahre alt, somit veraltet und müssen ersetzt werden. Die Kessel mit den relativ neuen Brennern überschreiten zeitweise die Grenzwerte der Luftreinhalteverordnung. Der GEAK Beratungsbericht von 2014 empfiehlt eine Sanierung in den nächsten Jahren. Nebst der Oekologie steht die Wirtschaftlichkeit im Vordergrund: Mit einer effizienteren Heizung fallen die Heizkosten geringer aus.

Heizzentrale bestehend

Die beiden Gas-Oelheizkessel werden provisorisch mit einem neuen Gas-Brennwertkessel ersetzt. Die Installationen werden für einen späteren Anschluss an das Fernwärmenetz vorbereitet.

- Demontage und Fachgerechte Entsorgung, der alten Heizkesselanlage, Warmwasserbereitung, Leitungen inkl. Dämmungen und Kaminanlagen
- Neuer Gas-Brennwertkessel (provisorisch)
- Vorbereiten Anschluss an Fernwärme
- Neue Verbindungsleitungen in der Energiezentrale

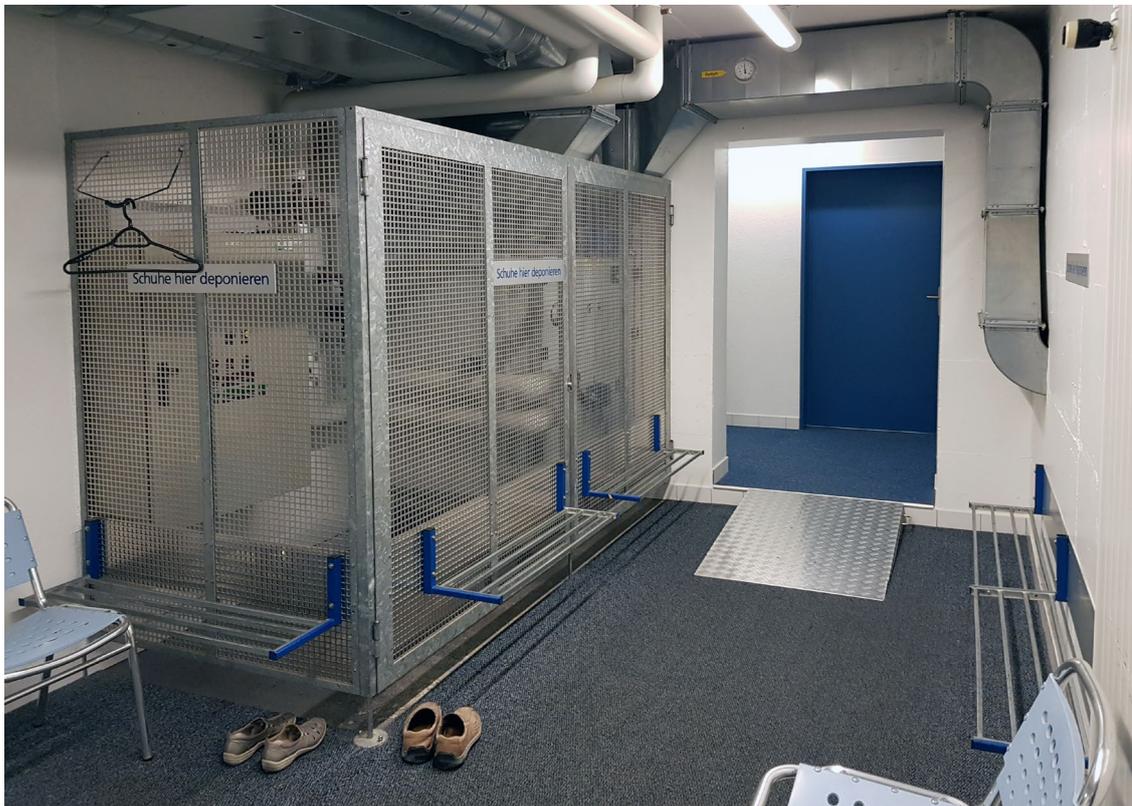
Das Schulhaus und die Turnhalle verfügen zurzeit über keine Lüftungsanlage und werden manuell über die Fenster mit Frischluft versorgt. Voraussetzung bei diesem System ist ein verantwortungsvoller Nutzer, damit es zu keinem unnötigen Wärmeverlust oder Schimmelbefall kommt und der Einbruchschutz gewährleistet ist. Vor allem in der Turnhalle wird es bei Sonneneinstrahlung extrem heiss und stickig, dies erschwert den Unterricht. In den Garderoben der Turnhalle sind drei Abluftanlagen vorhanden, welche für eine Luftzirkulation sorgen. Das Schwimmbad und dessen Garderoben werden jeweils mit einer separaten Lüftungsanlage belüftet. Die Lüftungsanlage des Schwimmbads stammt aus dem Jahr 1991 und muss ersetzt werden. Das Kanalsystem von Zu- und Abluft ist in einem guten Zustand.

Lüftungsanlage Schwimmbad

Im Zusammenhang mit der Gesamtanierung sollte eine kontrollierte Lüftung im Schulhaus und der Turnhalle ergänzt werden. Im Schulhaus belüftet die neue Anlage mit Luftheritzer und Plattenwärmetauscher idealerweise alle Schulräume und Nebenräume vom 1. Untergeschoss bis in das 3. Obergeschoss. Die Leitungsführung kann über die neuen Steigzonen in den Klassenzimmern erfolgen. Das Luftaufbereitungsgerät kann auf dem Dach oder im Technikraum im Untergeschoss

- Neue Lüftungsanlage im Schulhaus inkl. Kanal-Rohrsystem und Armaturen
- Neue Lüftungsanlage in der Turnhalle inkl. Kanal-Rohrsystem und Armaturen
- Ersatz Lüftungsanlage Schwimmbad und dazugehörige Garderoben
- Anpassung Zu- und Abluftsystem
- Erstellen neue Aussenluftanschluss und Fortluftaustritt
- Kleinere Anpassarbeiten wie z.B. neues Lüftungsgitter

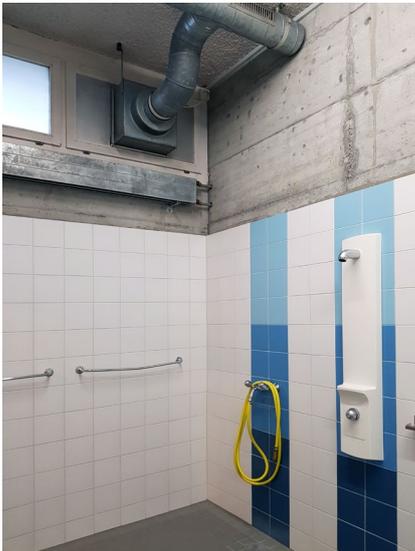
Die WC-Anlagen und die Sanitärapparate im Schulhaus sowie in den Garderoben von Turnhalle und Schwimmbad wurden saniert (2006 Garderoben und 2014 Schulhaus). Bei der Sanierung wurden allerdings nur die Oberflächen erneuert und die Apparate ersetzt. An den Leitungen wurde nichts verändert seit 1971. Öfters fliesst rosthaltiges Wasser aus den Leitungen. Es besteht hoher Sanierungsbedarf an den alten Leitungen. Die Zuleitung und die Verteilbatterie des Schwimmbads ist ebenfalls sanierungsbedürftig. Gemäss Fachbericht der „gbm“ vom 21.05.2013 „Sanierung Grundstückentwässerung“ sind die Kanalisationsleitungen auf dem Areal in einem schlechten Zustand und sanierungsbedürftig.

Duschen Garderoben Turnhalle

Im Schulhaus sollen die WC-Anlagen komplett erneuert und kompakt organisiert werden. In den Klassenzimmern werden die neuen Kaltwasser- und Schmutzabwasserleitungen in neuen Steigzonen geführt. Die Sanitärapparate in den Garderoben und die WC-Anlagen bei der Turnhalle und dem Schwimmbad sollen komplett erneuert werden. Im Bereich Schwimmbad werden die Zuleitungen und die Verteilbatterie angepasst und wo nötig ersetzt. Die Wasser- und Abwasserleitungen werden hier in neuen Vorwänden geführt.

- Kanal-TV Aufnahmen
- Demontage alte Apparate
- Versetzen sämtlicher neuer Leitungen (Warm-, Kalt- und Schmutzwasser)
- Neue Apparate
- Erneuerung Verteilbatterie in der Technikzentrale
- Ausrüsten der ergänzenden Unterrichtszimmer (Tech. und Text. Gestalten)

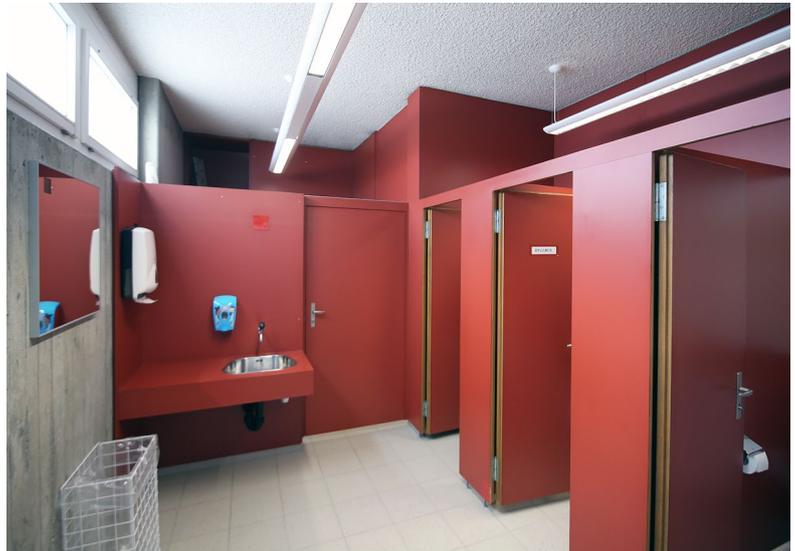
WC-Anlage Schulhaus

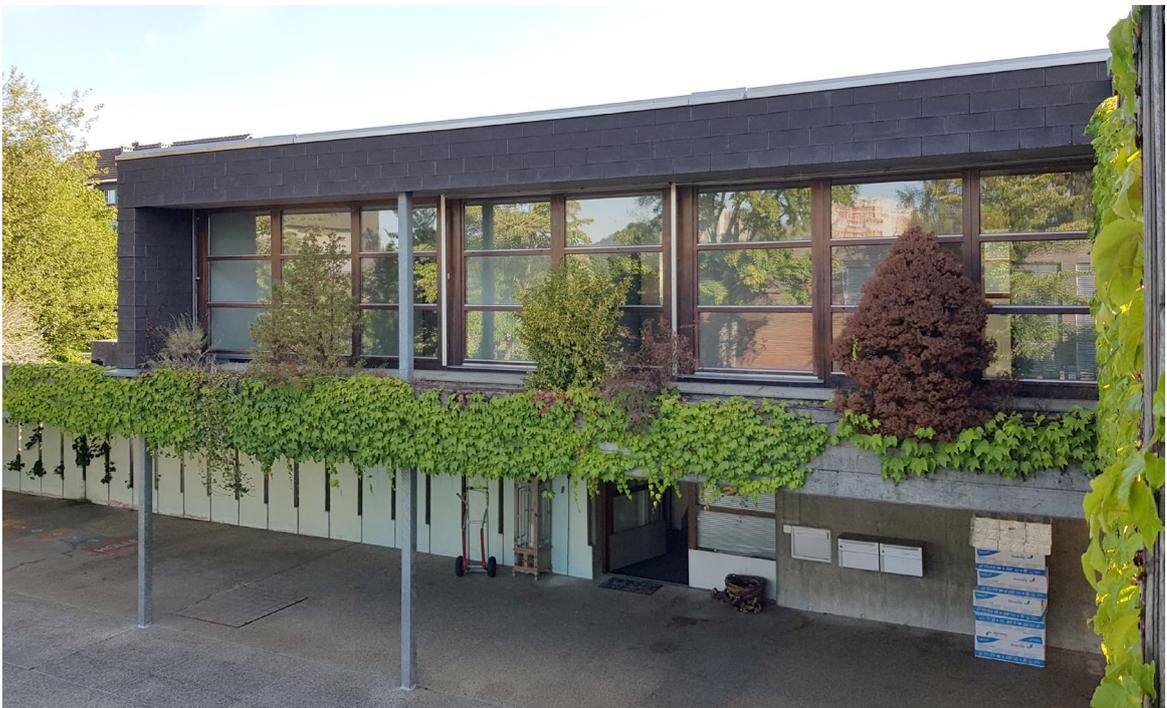
Der Zustand der Gebäudehülle des Hauswartgebäudes entspricht jenem der gesamten Schulanlage. Die heutigen energetischen Anforderungen werden nicht erfüllt. Die Fenster sind teilweise stark verwittert. Die Dämmung von Boden, Wand und Decke gegen Aussenluft sowie Erdreich sind ungenügend. Die bestehende Fassadenverkleidung ist astbesthaltig.

Hauswartgebäude Aussenansicht

Das Vorgehen ist analog zu dem der restlichen Schulanlage: die bestehende Fassadenverkleidung muss rückgebaut und das asbesthaltige Material entsorgt werden. Eine zusätzliche Dämmung und neue Fenster sorgen für eine energetische Sanierung. Die ehemalige Wohnung befindet sich im 1. Obergeschoss über ungedämmtem Erdgeschoss. Der Boden muss zusätzlich gedämmt werden.

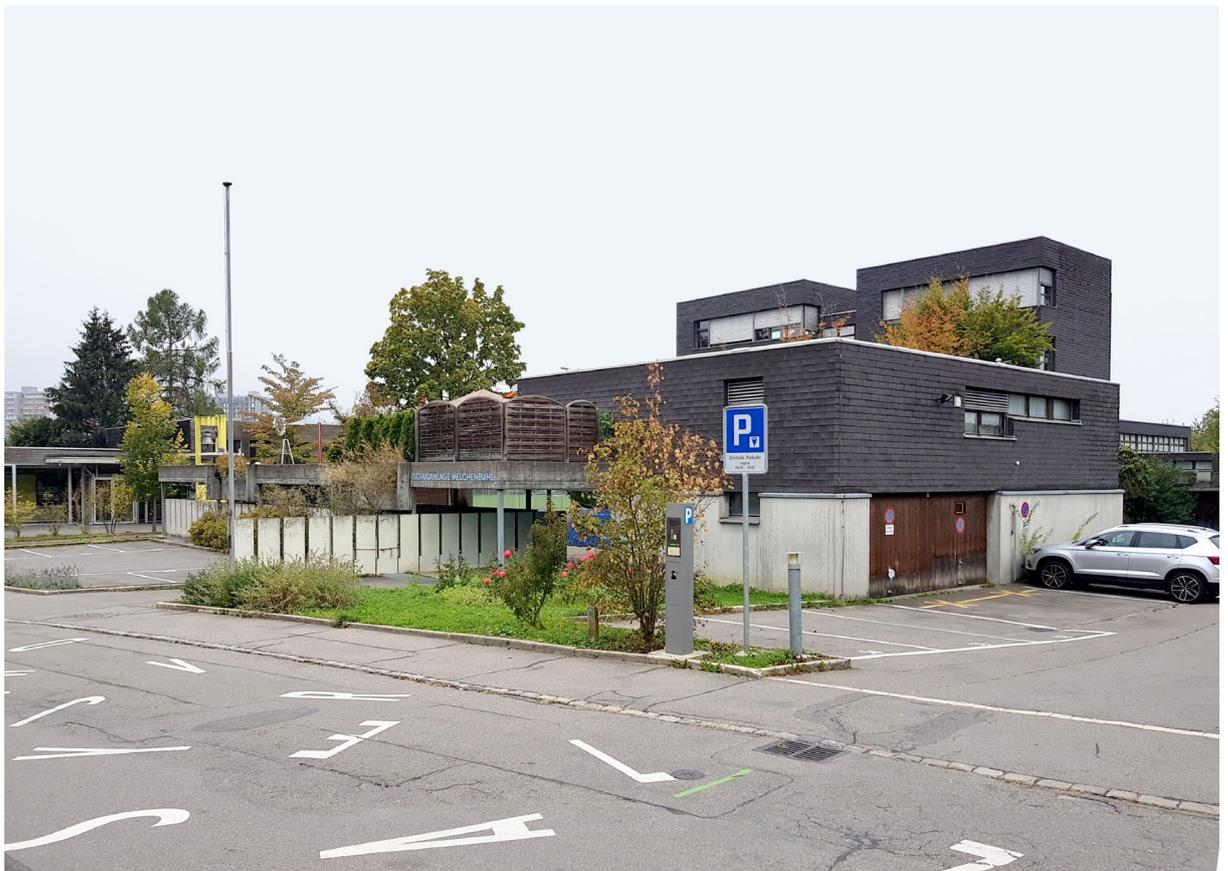
Die heutige Zugangssituation zu Schulhaus und Turnhalle ist wenig attraktiv. Die beiden Parkfelder an der Strasse dominieren den Zugang in die Schule, der Motorverkehr vermischt sich mit dem Schulweg der Kinder. Aktuell birgt diese Situation ein Sicherheitsrisiko. Die tiefen Dächer und die seitlichen Betonsteelen machen den Schulhauszugang düster und schaffen eine unnötige räumliche Trennung zur Umgebung.

Zugang zur Schulanlage

- Abbruch Parkplatz Süd
- Erweitern Parkplatz Nord
- Neuer Kickboardsständer
- Ergänzung Veloständer
- Neuer abschliessbarer Containerraum
- Teilabbruch Betonsteelen
- Sanierung Vordach
- Oblichter in Vordach
- Neuer Abenteuerpielbereich
- Sanierung Sportplatz West; neu mit Kunststoffbelag und Kombigoals (Basket- und Fussball)
- Neuer Trinkbrunnen
- Neue Aussengeräte für Spiel-, Kletter-, sowie Rückzugs- und Versteckmöglichkeiten
- Aussenklassenzimmer mit Tischkombination
- Umplatzierung und Anpassungen an Sicherheitsvorschriften des blauen Kunstwerks
- Bepflanzung prüfen, pflegen, zurückschneiden und ergänzen
- Aussenbeleuchtung

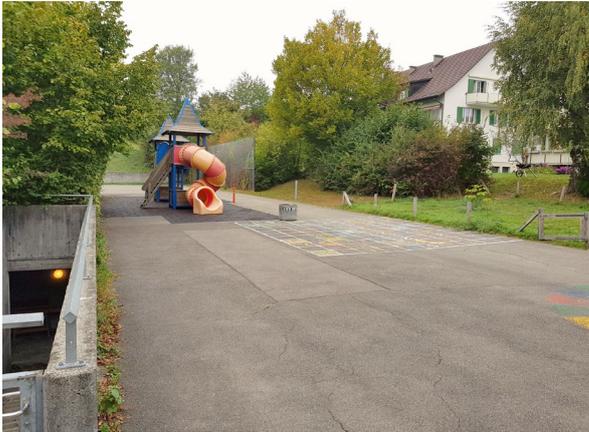
Die Oberflächen und Geräte der Umgebung sind teilweise veraltet und entsprechen nicht mehr den heutigen Standards und Sicherheitsnormen (bspw. asphaltierter Sportplatz, Blaues Kunstwerk). Die Pausenplatzgestaltung bietet wenig interessante und herausfordernde Spiel- und Klettergeräte. Auch naturnahe Rückzugs- und Versteckmöglichkeiten sind wenige vorhanden. Es bestehen diverse ungenutzte Aussenraumflächen. Die Bepflanzung ist über die Jahre teilweise stark gewachsen und wenig unterhalten, sodass Bäume und Sträucher viel Licht und Platz wegnehmen.

Spielgeräte

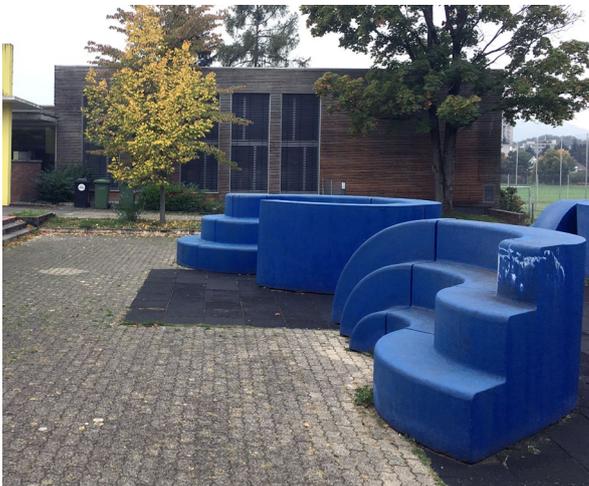
Blaues Kunstwerk

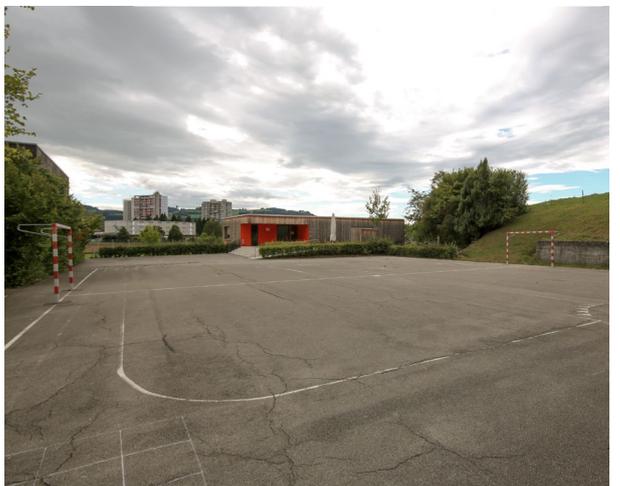
Hartplatz
