Sanierungsmassnahmen Rasenspielfelder

1606 Sportanlage Füllerich Muri

6. Dezember 2016 / ca
rev. 17. Februar 2017 / kj
rev. 14. April 2017 / kj

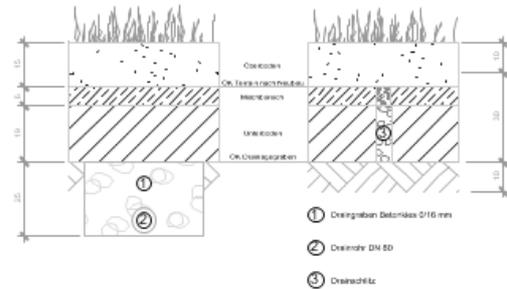
Bodenaufbau Bestand

Das Spielfeld ist mittels Satteldach-Gefälle entwässert. Die Sektoren weisen ein einseitiges Gefälle Richtung Laufbahn auf. Das Gefälle beträgt ca. 0.7%. Durch den jahrelangen Unterhalt („Sanden“) hat sich die Grasnarbe im Vergleich zur Laufbahn um ca. 15 cm erhöht. Dies hat Auswirkungen auf die Entwässerung, die Hülsen und Regner, auf die Oberflächengenauigkeit und die Gefälle im Anschlussbereiche zur Laufbahn. Das Spielfeld weist deshalb ca. 2m (West) bzw. 10m (Ost) von der Laufbahn entfernt einen Gefällsbruch auf.

In Bezug auf die Oberflächengenauigkeit sind die Unebenheiten in 95% des Spielfeldes < 3cm. Die Torbereiche sind im Vergleich zum Spielfeld leicht erhöht.

- Die Korngrößenverteilung liegt (gem. Norm) knapp innerhalb des empfohlenen Bereiches. Der Humusgehalt mit 6,1% ist eindeutig zu hoch (Soll-Wert gem. Norm 1% - 3%). Der PH - Wert ist mit 7.6 leicht über dem Grenzwert von 7.5.

- Die Korngrößenverteilung weist einen zu hohen Anteil Feinsande auf und liegt im Bereich der Korngröße 0.063 bis 1mm ausserhalb des empfohlenen Bereiches (gem. Norm). Der Humusgehalt liegt mit 9,1% massiv über dem Soll-Wert (1% - 3%). Der PH - Wert ist mit 7.8 über dem Grenzwert von 7.5.
 Der sehr hohe Humusgehalt wirkt sich negativ auf den Wasserhaushalt des Bodens aus.

- Die Korngrößenverteilung liegt knapp innerhalb des empfohlenen Bereiches gem. Norm. Der Humusgehalt mit 6,2% liegt eindeutig zu hoch (Soll-Wert gem. Norm 1% - 3%). Der PH - Wert ist mit 7.9 über dem Grenzwert von 7.5.

=> Der hohe Humusgehalt in allen Schichten führt zu einer starken Bindung von Wasser im Boden. Dadurch verringert sich die Belastbarkeit des Rasens. Die Kornverteilung des Spielfeldes ist im Grossen und Ganzen normgerecht und somit vernachlässigbar. Jene im Sektor im Bereich der Sande zu gering, da bestünde je nach Nutzungsanspruch Handlungsbedarf. Der leicht erhöhte PH-Wert ist im Bezug auf Unterhalt und Düngung zu beachten.

- Verbesserung der Oberflächenebenheit durch wiederholtes Aufbringen von Substrat in den Senken (Massnahme im Rahmen der Frühjahrspflege über die nächsten 2 Jahre, 1. Jahr ganzes Spielfeld inkl. Sektor, 2. Jahr Randbereiche)
-> *Aufbringen Rasentragschichtsubstrat, Tiefenlockern mit Vollzinken, Abschleppen*
- Absenken der zu hohen Torbereiche (Massnahme im Rahmen der jährlichen Torraumsanierung)
-> *Abtrag Grasnarbe, Abtrag Rasentragschicht, Planie, Verlegen Rollrasen*

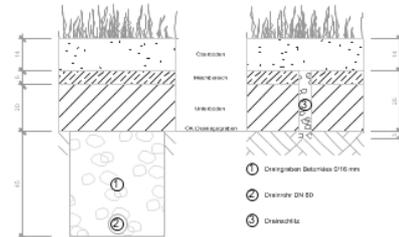
Bodenaufbau Bestand

Der Platz ist mittels Walmdach-Gefälle entwässert. Das Gefälle beträgt ca. 1.1% – 1.3% auf. Durch den jahrelangen Unterhalt („Sanden“) hat sich die Grasnarbe 12 bis 15 cm erhöht. Dies hat Auswirkungen auf die Entwässerung, die Hülser und Regner, auf die Oberflächengenaugigkeit und auf die Gefälle im Anschlussbereich, welche eine grössere Steilheit aufweisen als der Platz. Zudem weist der Platz punktuell Senken auf, in welchen sich temporär Wasser anstaut. 85% des Spielfeldes weisen eine Höhendifferenz < 3 cm auf. Auffallend ist zudem die Überhöhung des Torbereiches Nord und einer Zone im Randbereich.

- Die Korngrößenverteilung liegt (gem. Norm) knapp innerhalb des empfohlenen Bereichs. Der Humusgehalt mit 6,1% liegt eindeutig zu hoch (Soll-Wert gem. Norm 1% - 3%). Der PH - Wert ist mit 7.8 leicht über dem Grenzwert von 7.5. Der sehr hohe Humusgehalt wirkt sich negativ auf den Wasserhaushalt des Bodens aus.

- Die Korngrößenverteilung liegt knapp innerhalb des empfohlenen Bereiches gem. Norm. Der Humusgehalt liegt mit 10.1% deutlich über dem Soll-Wert gem. Norm von 1% - 3%. Der PH - Wert ist mit 7.8 über dem Grenzwert von 7.5. Der sehr hohe Humusgehalt wirkt sich negativ auf den Wasserhaushalt des Bodens aus.

=> Der sehr hohe Humusgehalt in allen Schichten führt zu einer starken Bindung von Wasser im Boden. Dadurch verringert sich die Belastbarkeit des Rasens. Die Kornverteilung ist im Grossen und Ganzen normgerecht und somit vernachlässigbar. Der leicht erhöhte PH- Wert ist im Bezug auf Unterhalt und Düngung zu beachten.

- Verbesserung der Oberflächenebenheit durch wiederholtes Aufbringen von Substrat in den Senken (Massnahme im Rahmen der Frühjahrspflege über die nächsten 2 Jahre)
-> *Aufbringen Rasentragschichtsubstrat, Tiefenlockern mit Vollzinken, Abschleppen*
- Absenken des zu hohen Torbereichs Nord (Massnahme im Rahmen der jährlichen Torraumsanierung)
-> *Abtrag Grasnarbe, Abtrag Rasentragschicht, Planie, verlegen Rollrasen*
