Korrektion Thunstrasse Muri

Analyse und Beurteilung Baumreihe (Muriallee)

08. Dezember 2016

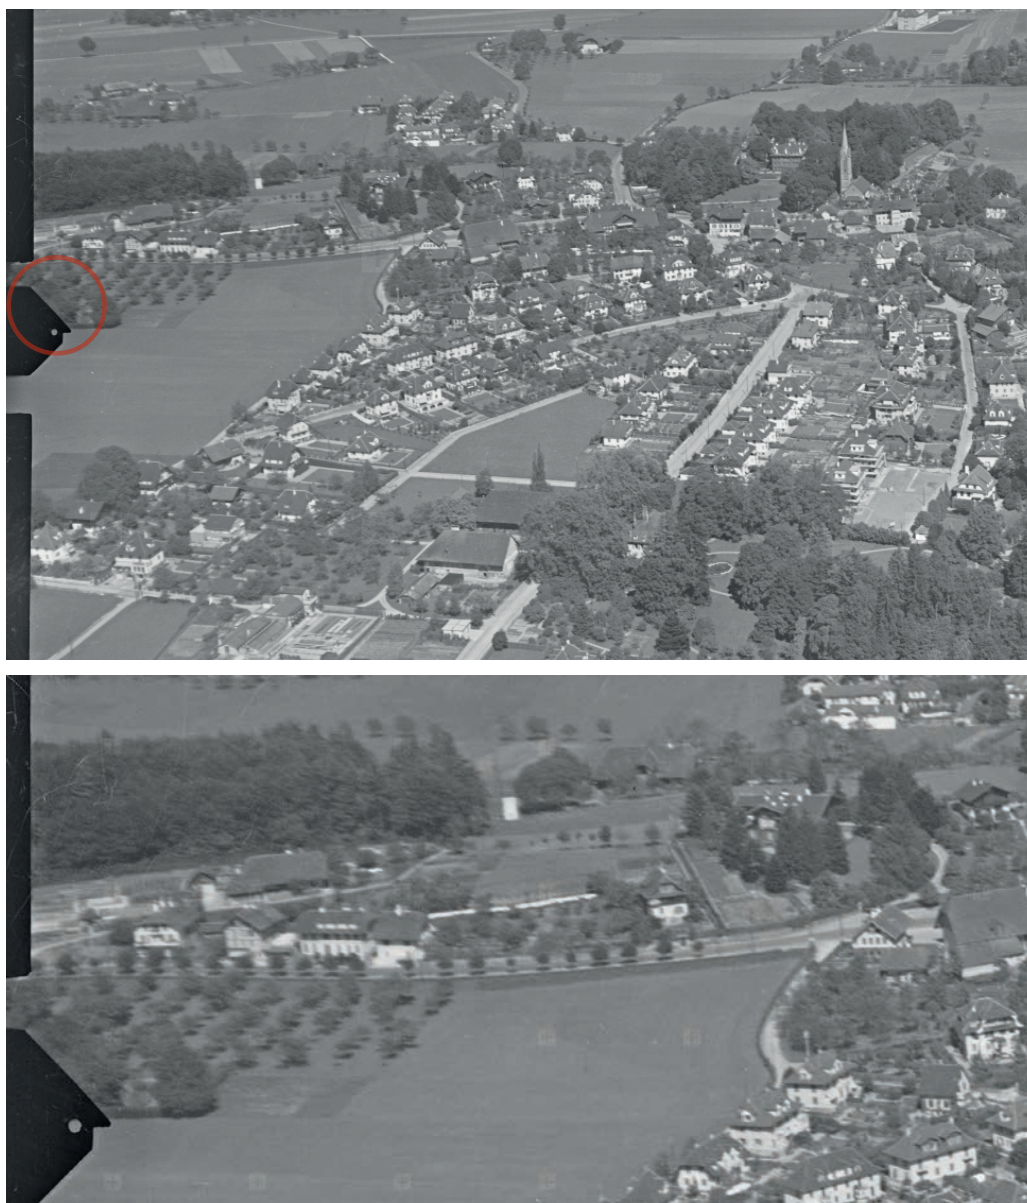
Abbildung 5: Luftaufnahme vom 26.08.1930
(Bildnummer 19302187133724, swisstopo)

Die erste Luftaufnahme der Gemeinde Muri aus dem Jahr 1930 umfasst am linken Bildrand Teile der Thunstrasse und des Multenguts. Im Gegensatz zur Siegfriedkarte von 1915 zeigt das Bild eine grosse ‚Hostet‘ auf der Parzelle des Multenguts und eine Baumreihe, welche die Thunstrasse begleitet. Die Baumreihe ist auf dem Niveau der Strasse gepflanzt, danach bildet eine Böschung den Höhengsprung auf die tiefer gelegene Wiese aus.

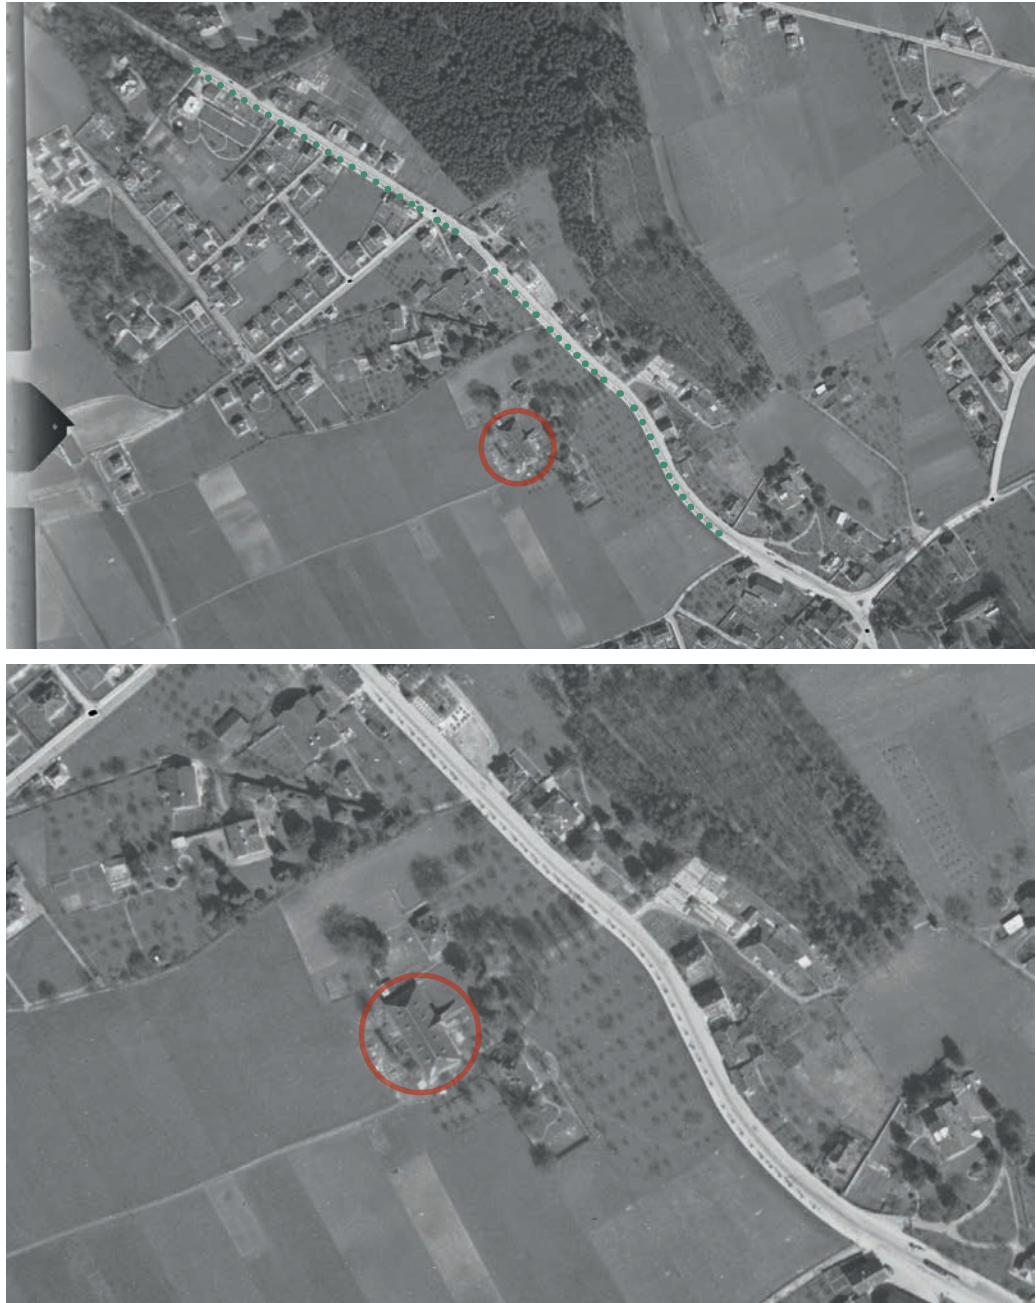
Abbildung 6: Luftaufnahme vom 20.04.1931
(Bildnummer 19310290040582, swisstopo)

Anhand dieses Bildes kann die damalige Ausdehnung der relativ neu gepflanzten Baumreihe abgelesen werden. Sie erstreckt sich von der Schösslistrasse bis kurz vor den Dorfeingang von Muri. Einzig an den Strassenmündungen und schräg gegenüber dem Hotel Krone ist die Baumreihe kurz unterbrochen. Die Bäume säumen den Strassenrand und bilden die Schnittstelle zwischen Trottoir und Strasse.

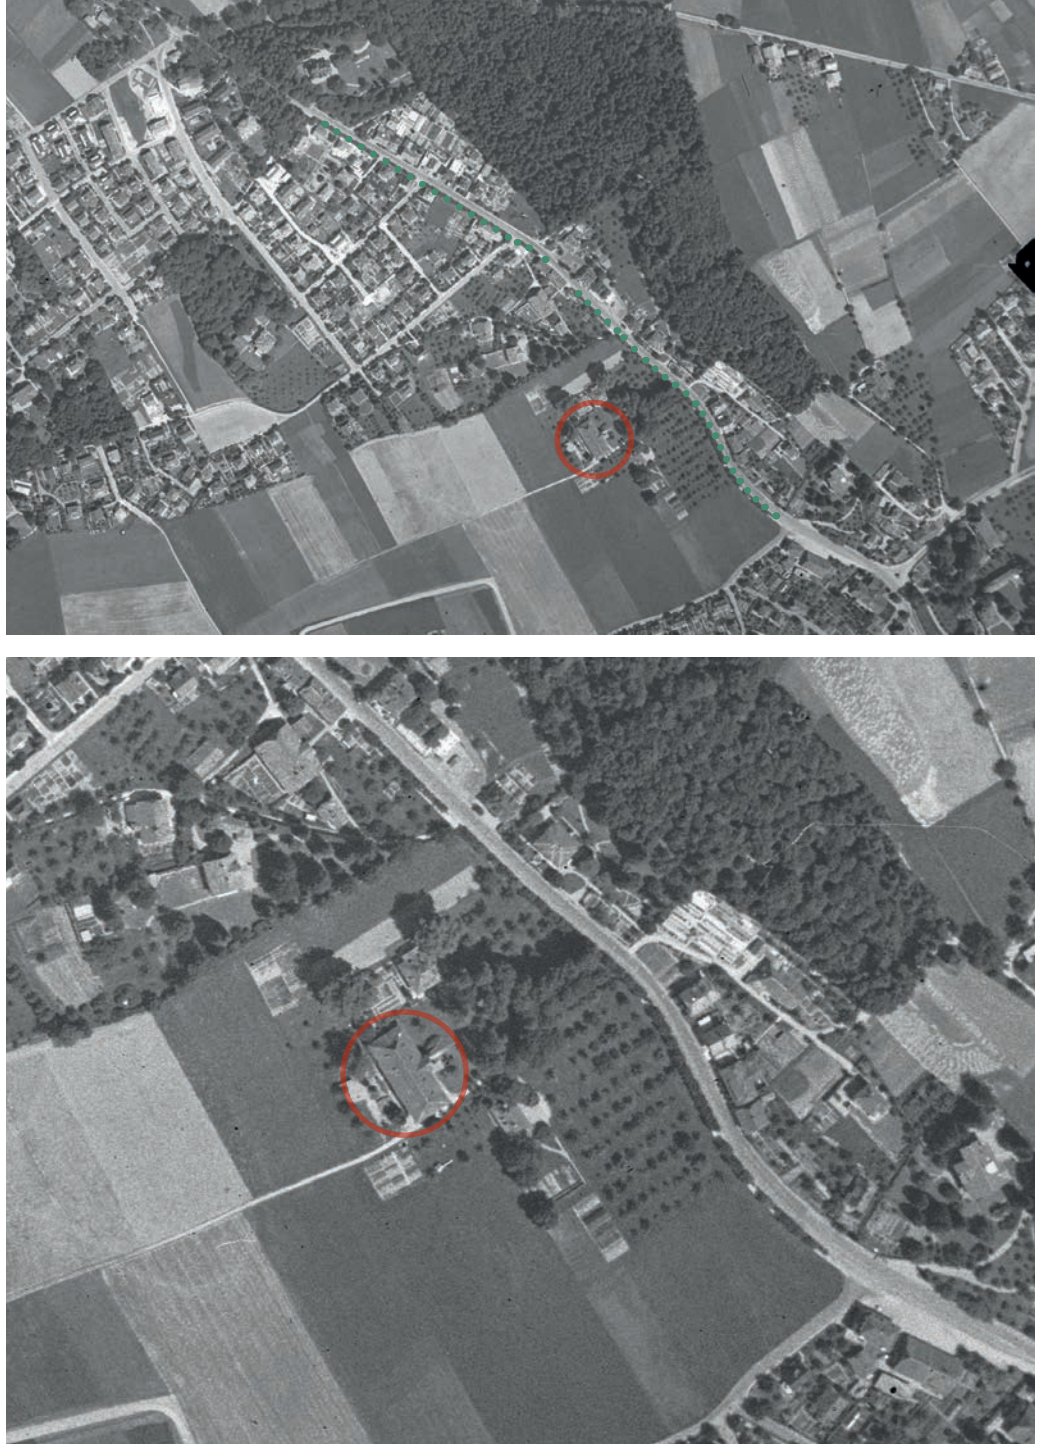
Abbildung 7: Luftaufnahme vom 26.07.1947
(Bildnummer 19470310020212, swisstopo)

Die Baumreihe ist im Vergleich zur Luftaufnahme von 1931 unverändert geblieben. Auffällig ist das starke Wachstum der Wohnquartiere.

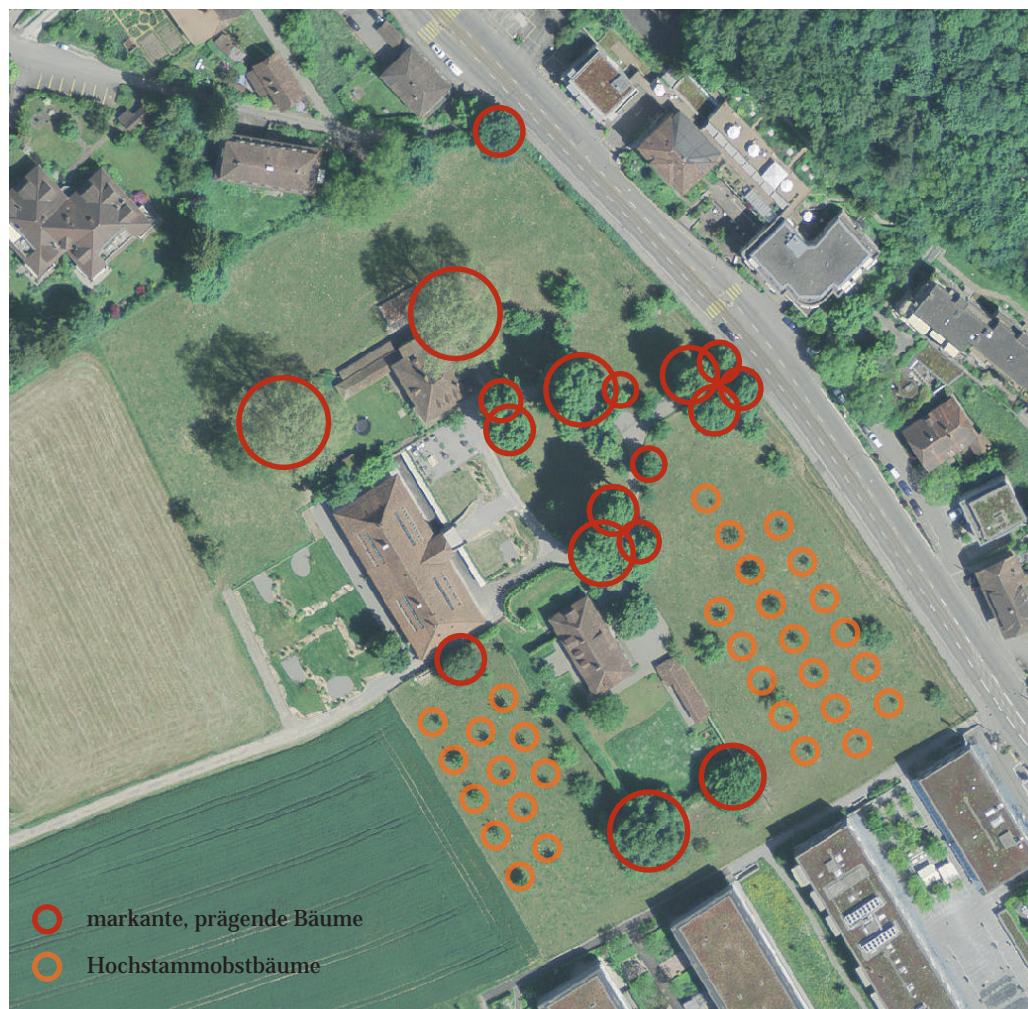
Abbildung 11: Baumbestand (Orthofoto 2014, Geoportel Kanton Bern)

Räumlich prägende und historisch bedeutende Bäume befinden sich hauptsächlich entlang des Zufahrtsweges von der Thunstrasse zum Multengut in Gebäudenähe. Die alte ‚Hostet‘ wurde an gleicher Lage mit Ersatzpflanzungen wiederhergestellt.

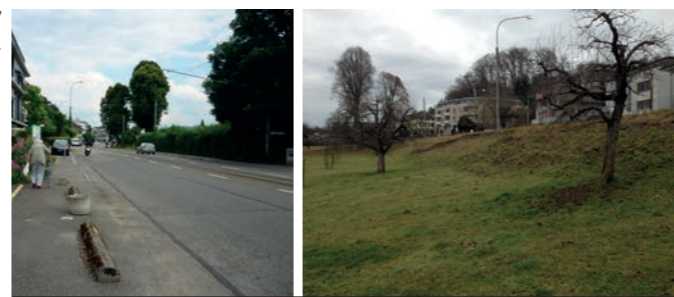
'Multengut'
-> Baumreihe auf Strassenniveau erfordert Geländemodellierungen und Baumrodungen
Beurteilung:
Prüfen Baumreihe
