# Liegenschaft Brüggliweg 2, Gümligen

Verkaufsdokumentation

Ehemaliger Kindergarten, Brüggliweg 2, Gümligen, Parzelle 1372

## ABKLÄRUNG DER BAUGRUND- UND GRUNDWASSERVERHÄLTNISSE

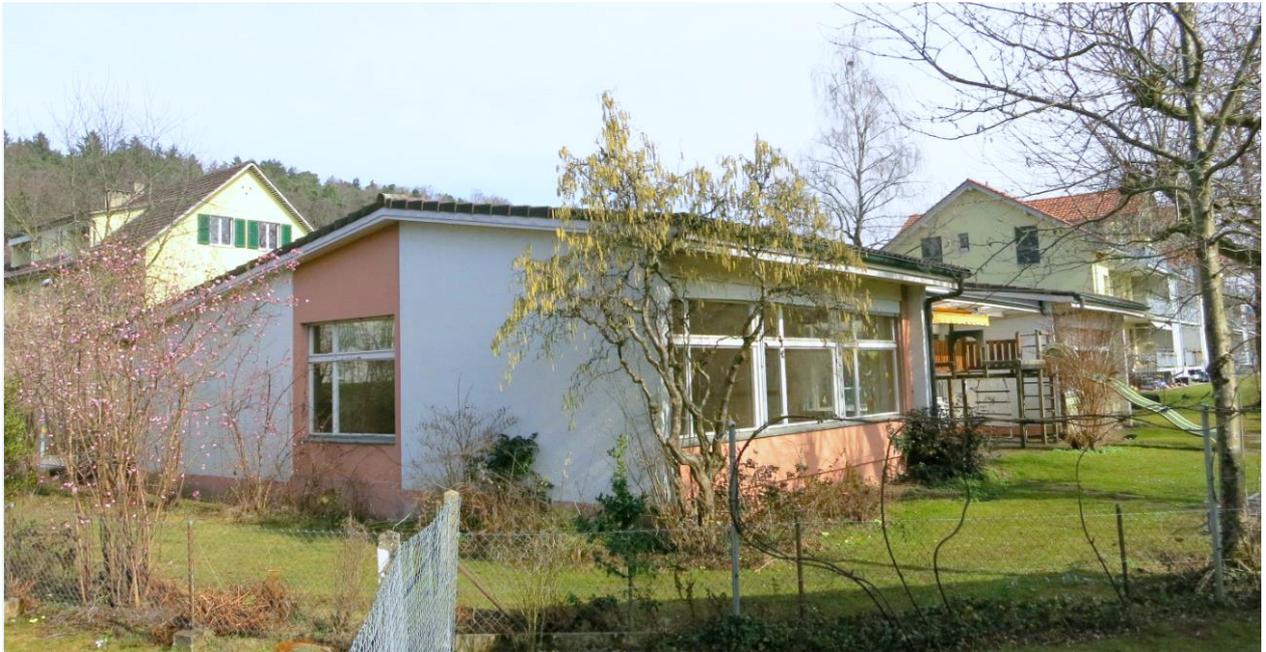
Abbildung 3: Bestehender Doppelkindergarten von Westen gesehen

Das bestehende eingeschossige Gebäude von ca. 300m<sup>2</sup> Grundfläche wurde 1959 für einen Doppelkindergarten errichtet. Es ist nicht inventarisiert und entspricht thermisch und bauphysikalisch nicht mehr aktuellen Anforderungen. Die Bausubstanz weist Belastungen durch Schimmelpilzbefall auf. Eine Belastung mit Schadstoffen ist nicht bekannt. Es wurde diesbezüglich keine Untersuchung durchgeführt.

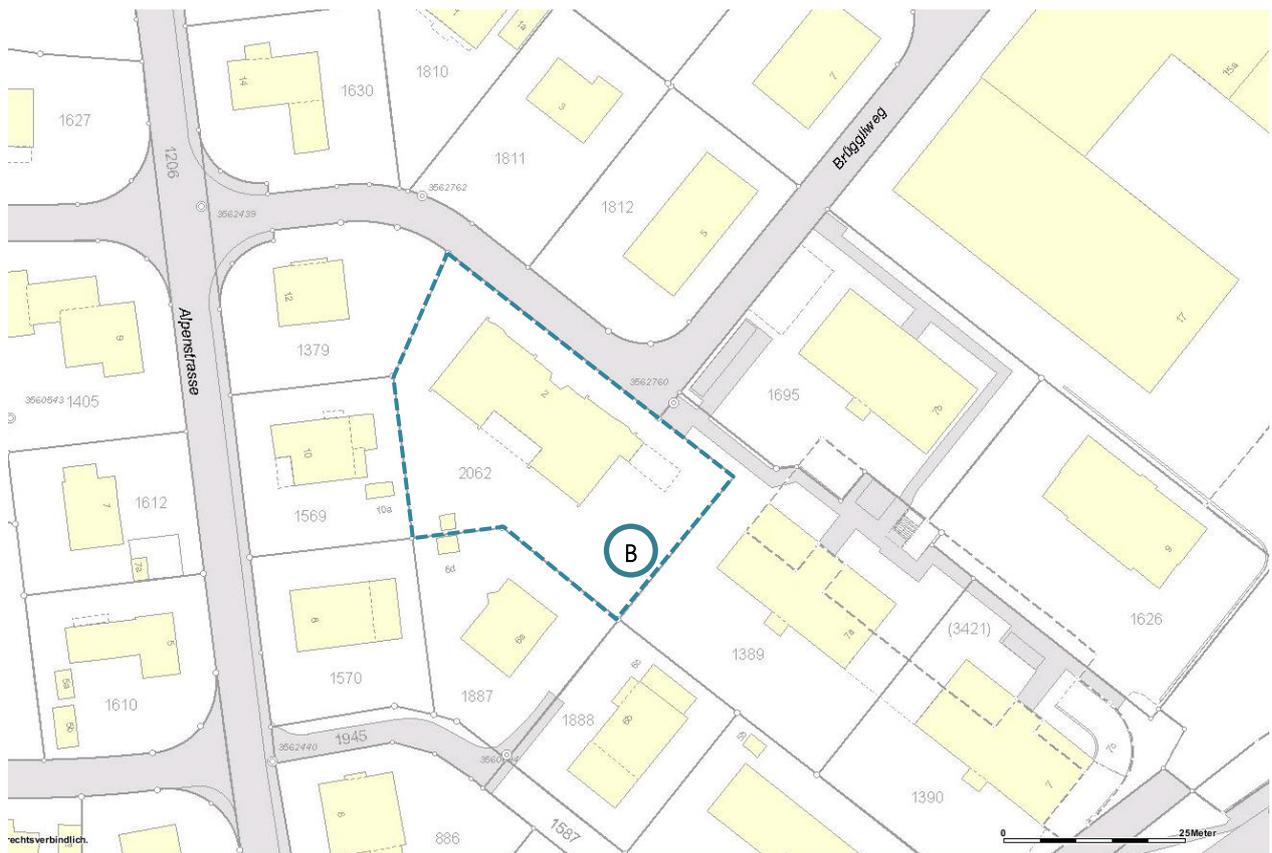
Abbildung 4: Grundplanausschnitt mit Bebauung und Parzellenstruktur

Ein Walnussbaum auf dem Grundstück („B“, Abbildung 4) ist als kommunales Schutzobjekt eingestuft.

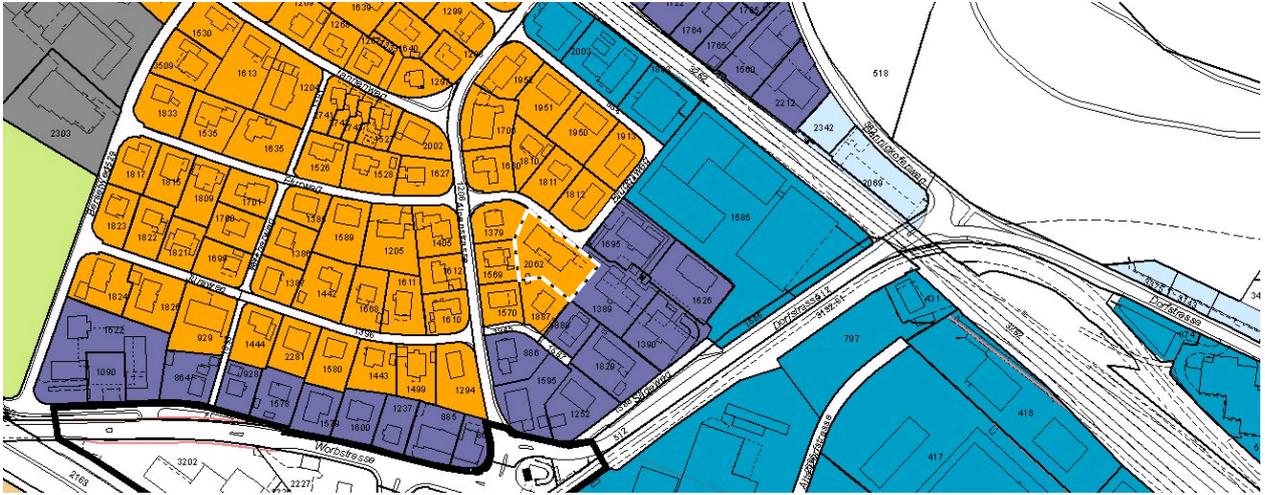
Abbildung 5: Zonenplanausschnitt

Das Grundstück ist der Wohnzone W2 zugeordnet. Die geltende Gebäudetypologie gemäss Zonenplan ermöglicht eine Gebäudetypologie von 220m<sup>2</sup> Grundfläche in frei wählbarer Geometrie. Es sind zwei Vollgeschosse zzgl. Attika realisierbar.

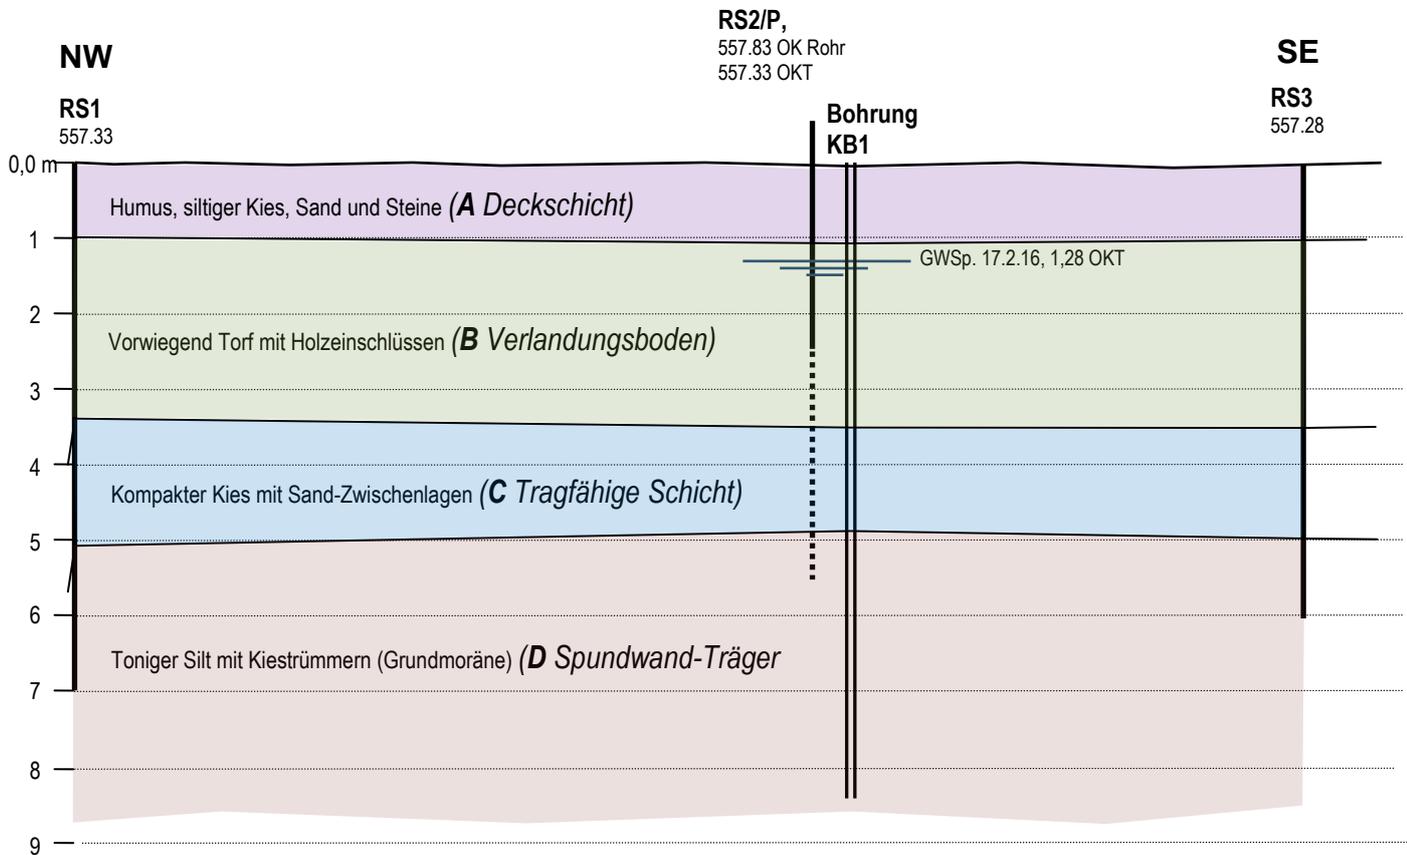
Abbildung 2: Geologisches Profil, Massstab horizontal 1:250, vertikal 1:100, Profillänge 40 m

Abbildung 2 zeigt ein geotechnisches Profil zwischen den Sondierungen. Die Profilsur ist in Beilage 1 eingezeichnet.

Durch die vorhandene, bis zu 2 m mächtige Torfschicht und den hohen Grundwasserspiegel sind ein frei geböschter Aushub für die Baugrube sowie deren Entwässerung ausgeschlossen. Eine Absenkung des Grundwasserspiegels bis zur Sohle der Torfschicht würde, wie bereits erwähnt, mit grosser Wahrscheinlichkeit irreversible Setzungen in den umgebenden Bauten des Quartiers auslösen. Für ein zukünftiges Bauwerk auf der Kindergarten-Parzelle bestehen zwei Möglichkeiten einer Foundation:

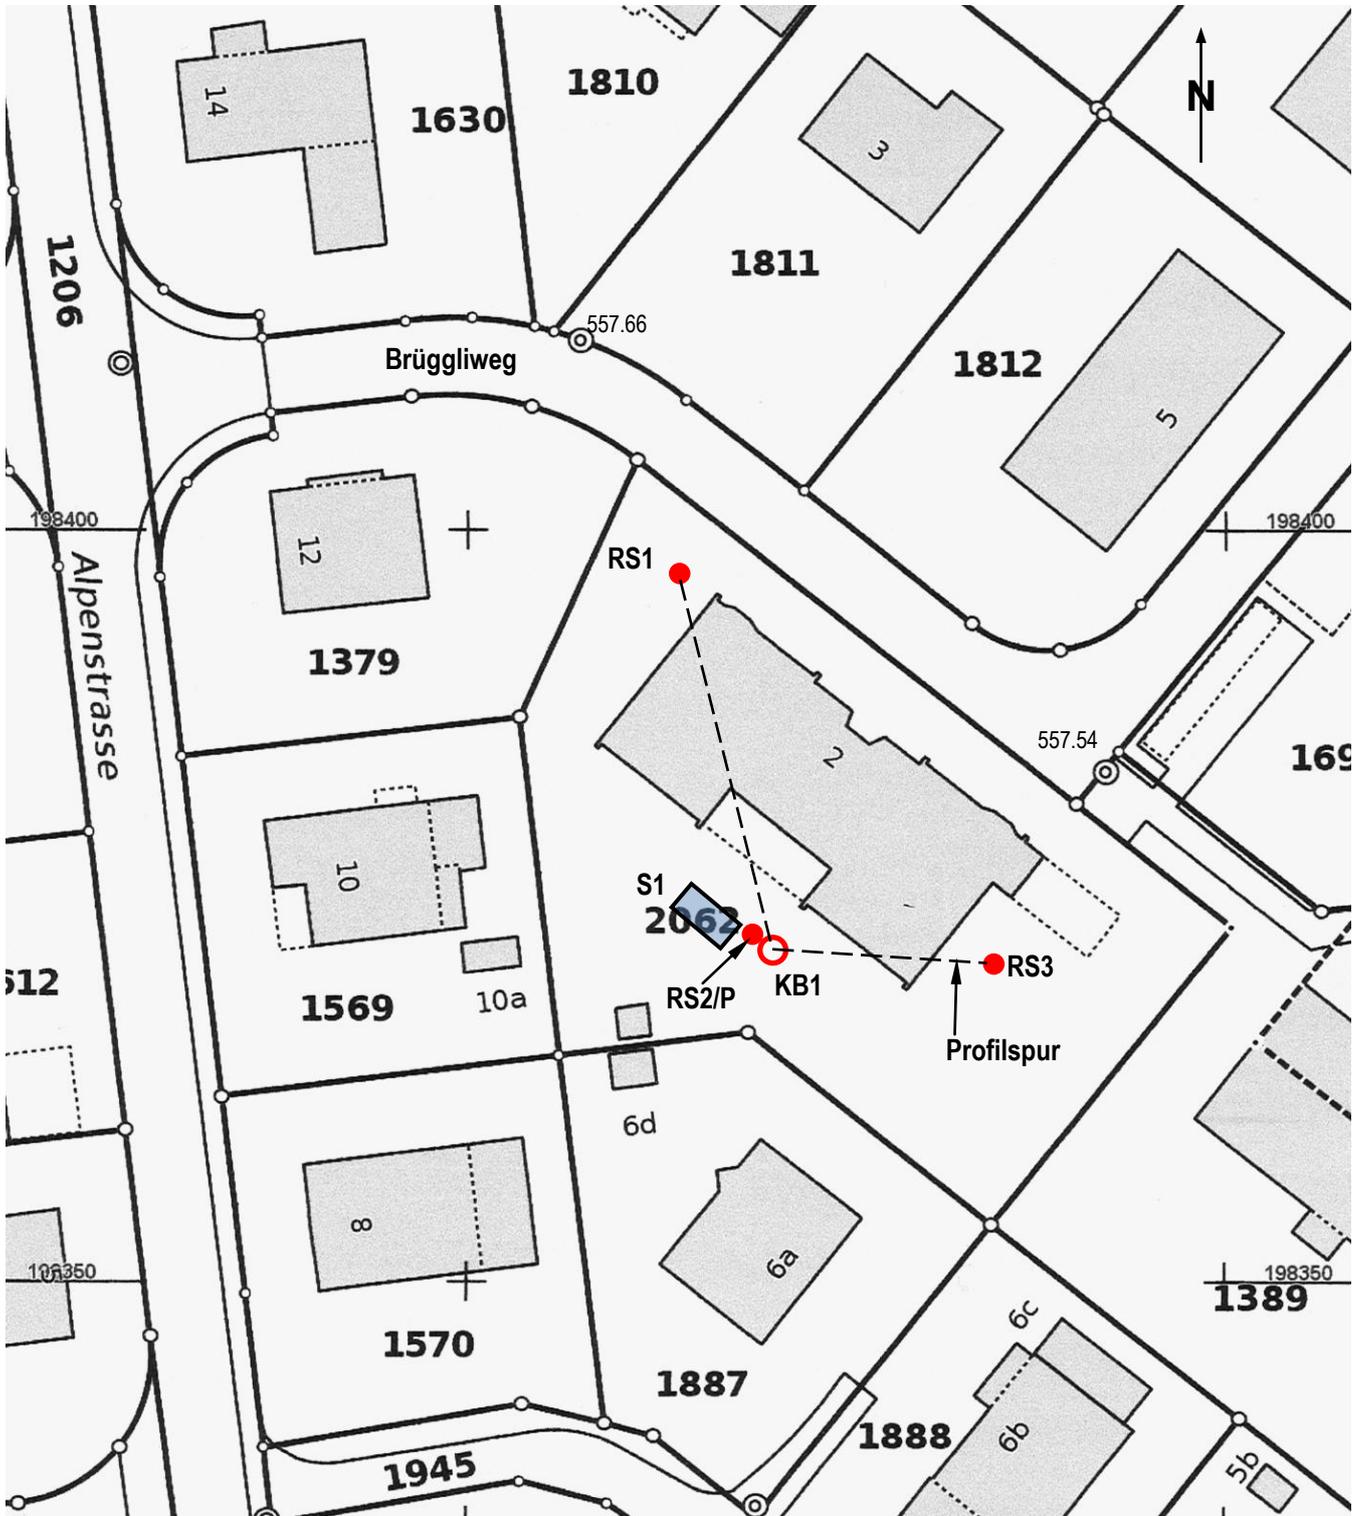
**Beilage 1**

Baugrunduntersuchung Brüggliweg 2, Gümligen  
**Situation 1:500**, mit Lage der Sondierungen  
Bericht 15-10, 23.3.2016

Die Parzelle mit dem bestehenden Kindergarten soll von der Gemeinde verkauft werden. Eine Erkundung der Versickerbarkeit und eine Untersuchung des Baugrundes erfolgte in folgenden drei Etappen  
Beilage 1 zeigt eine Situation mit der Lage aller Sondierungen.
