Sanierungskonzept mit Grobkostenschätzung Schulanlage Melchenbühl, Muri bei Bern

09.11.2018 / rev. 23.11.2020

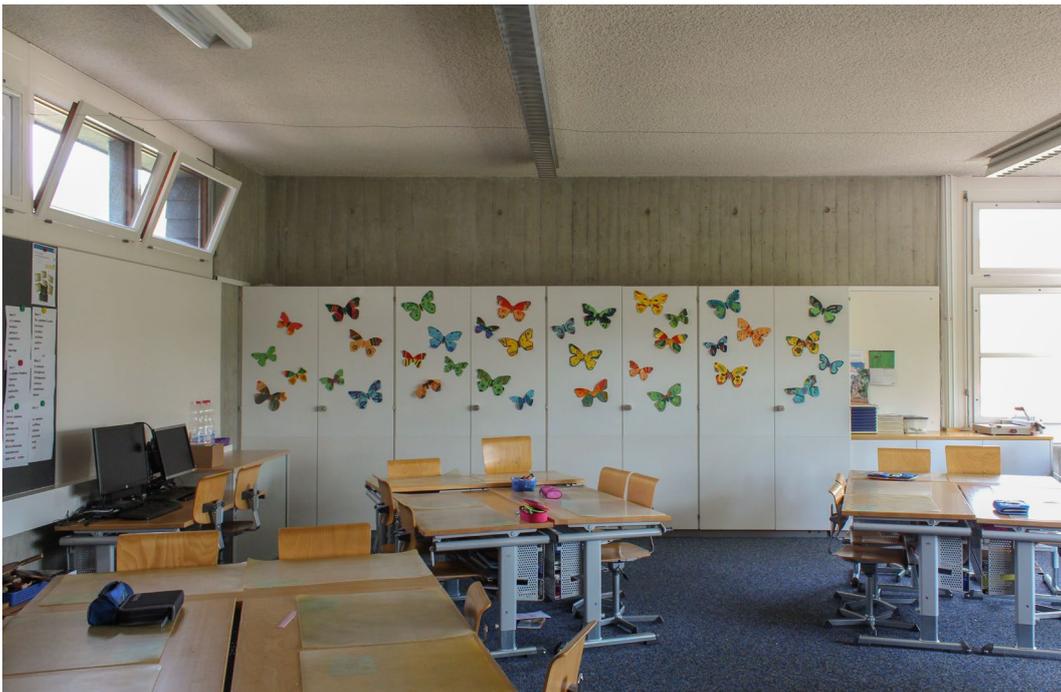
Klassenzimmer

Das Schulhaus entspricht räumlich nicht mehr den Anforderungen des heutigen Unterrichts: Die Platzverhältnisse sind beengt und die Raumaufteilung nicht ideal. Es fehlen Gruppenräume. An einigen Stellen kommt es zu Engpässen, wobei lange Laufwege ebenfalls zum Alltag gehören. Die aktuelle Nutzungsverteilung lässt es kaum zu, zeitgemässen Unterricht zu halten (fehlende Gruppenräume bei Klassenzimmern, etc). Die nachträglich eingebauten Trennwände der Tagesschule im Untergeschoss machen den Korridor dunkel und unattraktiv. Entgegen den heutigen Vorschriften ist weder die barrierefreie Erschliessung aller Geschosse gegeben noch die erforderliche Anzahl der Toiletten (M/K), Lehrkräfte und IV erfüllt.

- Abbruch Trennwände im UG Schulhaus
- Raumanpassungen mit Leichtbauwänden im Schulhaus
- Neuorganisation und teilweise Umnutzung der Kernzone im Schulhaus
- Neue Steigzonen in den Klassenzimmern für Kaltwasser, Schmutzabwasser, Lüftung und Elektro
- Prüfen und Auffrischen sämtlicher Oberflächen
- Neuer Lift für die barrierefreie Erschliessung aller Geschosse
- Mängelbehebung im Zivilschutzraum

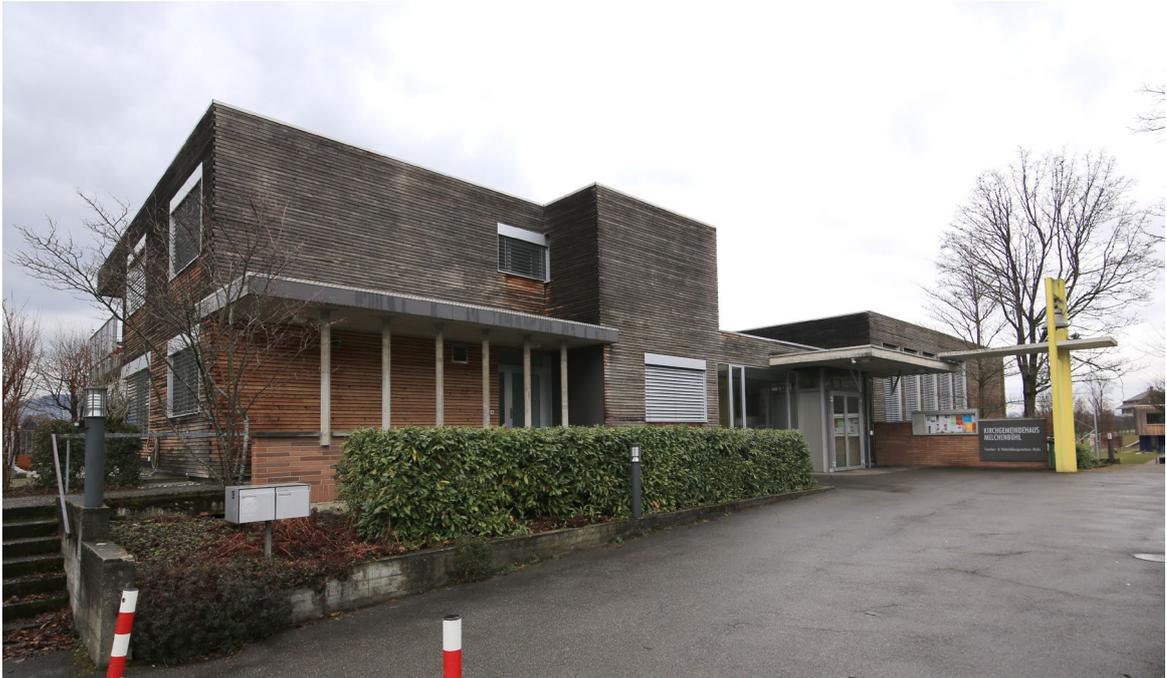
Zugang Pfarrwohnung (links) und Kirchgemeindehaus (rechts)

Das Kirchgemeindehaus wurde 2005 weitgehend saniert. Es sind daher keine Massnahmen zur Verbesserung der Gebäudehülle vorgesehen. Aufgrund der Umnutzung werden dennoch Eingriffe erforderlich sein. Dies betrifft das Anpassen des Vordachs und der ebenerdigen Ausgänge und Fenster im Tiefparterre. Genaue Massnahmen sind im Vorprojekt zu definieren.
