Dokumentation Vorprojekt
Gesamtsanierung Schulanlage Melchenbühl

09.05.2022 | 2.3

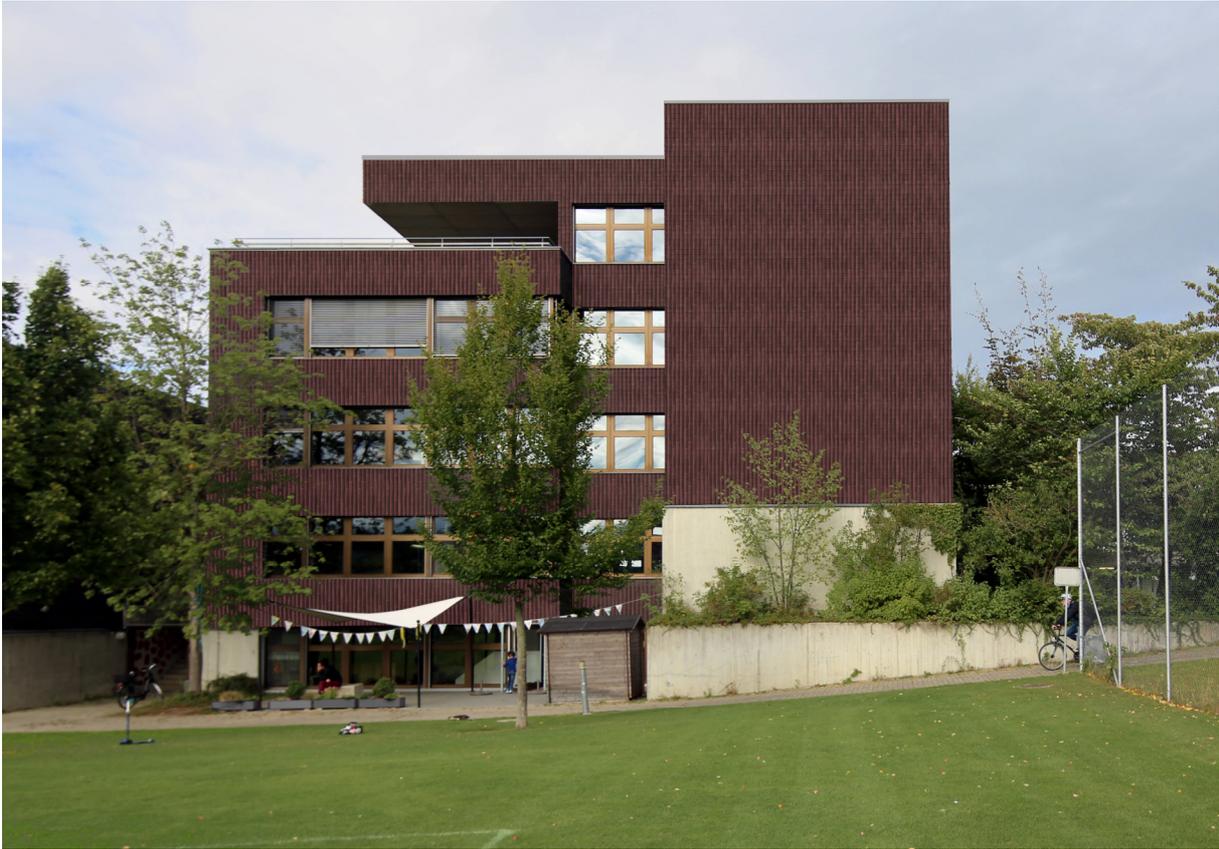
Abb. 26: Fotocollage mit Keramikfassade

In den Sockelgeschossen ist geplant, die zweischaligen Betonwände mit einem Kompaktaufbau zu dämmen und zu verputzen. In den oberen Geschossen ist die Erneuerung der hinterlüfteten Fassadenkonstruktion geplant. Verzichtet die Bauherrschaft auf die Photovoltaikfassade (siehe 5.2.), so wird als Alternative eine Fassadenoberfläche in Keramikplatten vorgesehen.

Im Hinblick auf die Gestaltung soll eine einzigartige, objektbezogene Fassadenbekleidung geschaffen werden, die hochwertig und langlebig ist. Keramikplatten sind witterungsbeständig sowie frost- und UV-beständig. Sie sind unterhaltsarm, pflegeleicht und halten Umwelteinflüssen stand.

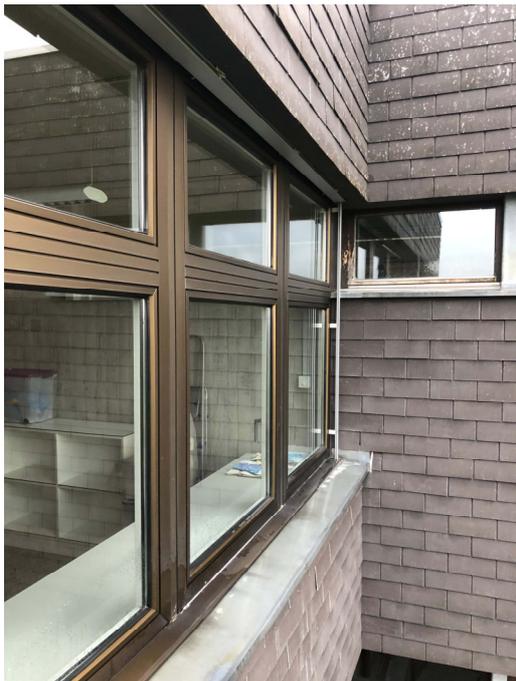
Abb. 27: Bestehende Fassade

Die Gebäudehüllen aus dem Jahr 1971, bestehend aus hinterlüfteten Fassaden aus Eternitschindeln und zweischaligen Sichtbetonwänden wurden seither nur geringfügig saniert und entsprechen nicht mehr den heutigen energetischen Anforderungen. Die Fenster sind veraltet und zum Teil stark verwittert. Die Dämmung der Aussenwände und der Flachdächer erfüllen nicht mehr die heutigen Standards, was zu erheblichen Wärmeverlusten führt. Sondagen an den Fassaden haben gezeigt, dass die Dämmstoffe durch eindringende Feuchtigkeit und Insekten (Wespennester) zum Teil beschädigt sind und ihre Funktion nicht mehr vollständig erfüllen können. Es ist davon auszugehen, dass die bestehenden Dämmungen komplett ausgetauscht werden müssen.

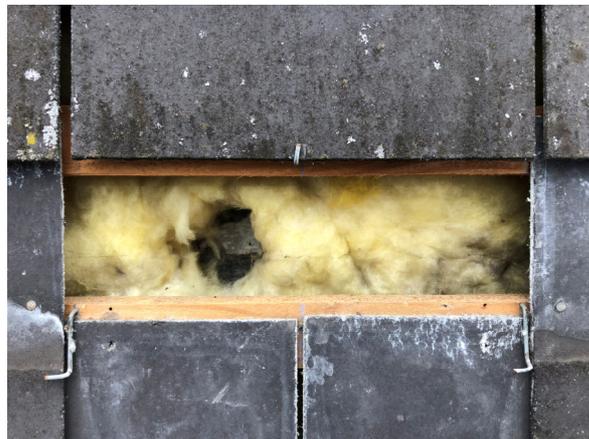
Abb. 28: Bestehende Dämmung (Sondage Fassade)

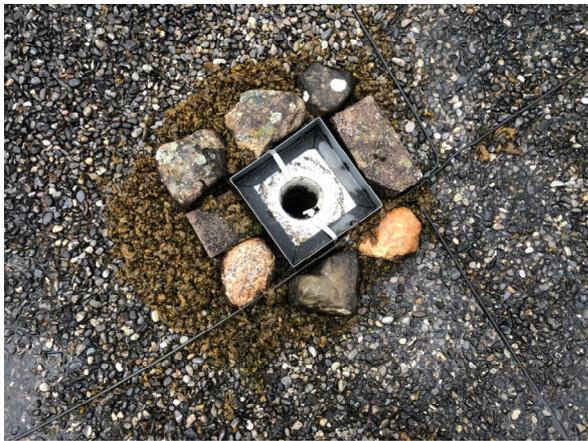
Abb. 29: Die Abläufe für die Dachentwässerung sind bereits stark verwittert.

Die Dächer wurden vor ca. zehn Jahren saniert und gedämmt, was zu einer leichten Reduzierung der Wärmeverluste und einer Verbesserung des Innenraumklimas geführt hat. Die Dämmungen sind nicht im Gefälle verlegt, was zu anstauendem Wasser führt.

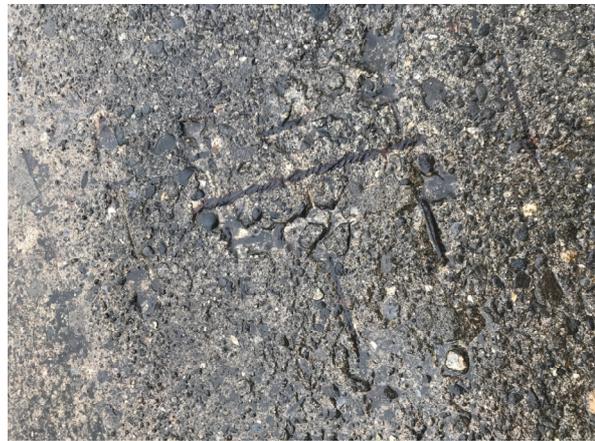
Abb. 30: Das Pausendach ist als Sichtbetondach ausgeführt. Dort sind auf Grund der Bewitterung die Bewehrungsstäbe teilweise freigelegt und korrodiert.

Um den Anforderungen des Kantonalen Energiegesetzes (KE nG) gerecht zu werden, müssen die Flachdächer dicker gedämmt werden. Die stark verwitterte Betondecke des Pausendachs wird abgedichtet, um weiteren Korrosionsschäden vorzubeugen. Dort ist eine Dachbegrünung vorgesehen.

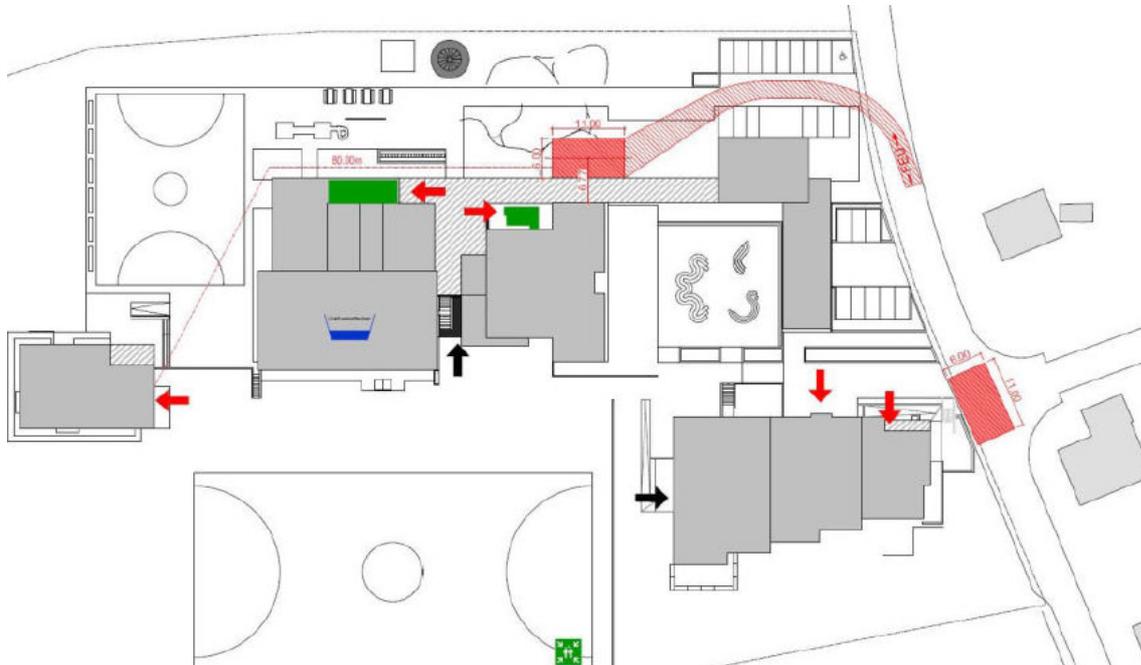
Abbildung 37: Interventionsweg Feuerwehr

Aus den Planunterlagen für das ursprünglichen Baugesuch aus dem Jahr 1969 geht hervor, dass das Schwimmbecken als Löschwasserbecken ausgewiesen wurde. Es ist anzunehmen, dass sich der Schacht für den Schlauchanschluss auf dem Fussballfeld befindet. Ob der Löschangriff aus dem Löschwasserbecken des Hallenbads erfolgen kann, wird mit der Feuerwehr und dem Sanitärplaner in der nächsten Projektphase abgeklärt. Der nächste Hydrant befindet sich in 100 m Entfernung beim Juraweg.

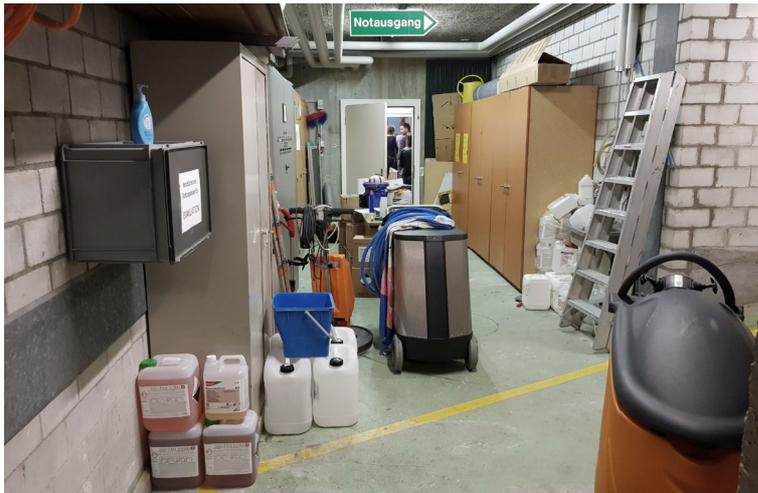
Abb. 40: Elektrozentrale Bestand

Von den Elektroinstallationen wurden ebenfalls Bestandsaufnahmen durchgeführt. Die Elektrozentrale befindet sich im 1. UG, von wo neben dem Schulhaus auch das Abwartshaus sowie die Kindergärten 1 und 2 erschlossen sind. Die geschossweisen Unterverteilungen befinden sich einbetoniert in der Wand im WC-Kern. Nachträglich wurden Leitungen und Kabelkanäle Aufputz installiert, z.B. für Leuchten, Beamer, Schalter, etc.

Die bestehende Installation der ganzen Schulanlage ist in einem ihrem Baujahr entsprechenden Zustand. Um geänderten Anforderungen an die Technik gerecht zu werden, wurden teilweise nachträgliche Installationen durchgeführt. Dennoch entspricht die Elektroinstallation nicht mehr den technischen und energetischen Vorgaben (Bauproduktverordnung und angepasste Sicherheitsvorgaben), eine Sanierung ist zwingend notwendig.

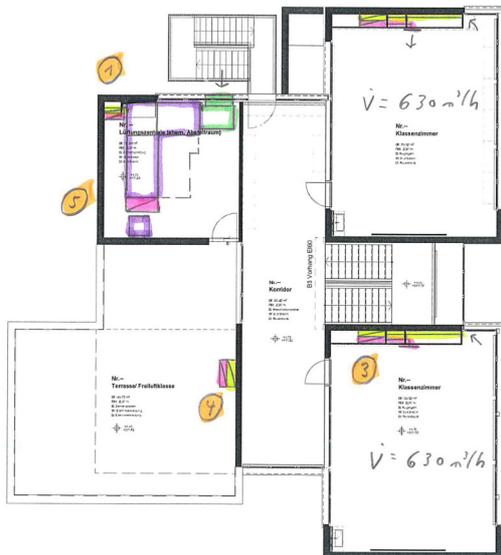
Abb. 41: Lüftungskonzept 3. OG

Die Lüftungszentrale befindet sich künftig im 3. OG, im bisher als Lager (Estrich) genutzten Raum neben der Terrasse. Die Lüftungskanäle werden über das Dach des Schulgebäudes zu den Steigzonen geführt, von wo sie vertikal bis in die unteren Geschosse geführt werden. Geplant ist, die Lüftungskanäle an den Raumrückseiten mittig in die Schrankwände zu integrieren. Die Zu- und Abluft erfolgt oberhalb der Schrankwand hinter einer demontierbaren Blende. Der Zuluft- und Abluft-Volumenstrom in den Räumen wird bedarfsabhängig über variable Volumenstromregler über die Luftqualität reguliert. Bei den Nebenräumen und den WC-Anlagen werden die Luftmengen konstant über Volumenstromregler reguliert. Die Aussenluftfassung erfolgt an der nordseitigen und damit verschatteten Fassade, die Fortluft wird direkt via Regenhut über das Dach ausgeblasen.

Die Wärmerückgewinnung der Lüftungsanlage für das Schulhaus erfolgt mittels Kreislauf-Verbund-System (KVS). Die Anlage ist mit Feinstaubfiltern, Schalldämpfern und, wo erforderlich, mit Brandschutzklappen ausgestattet. Die maximale Kapazität beträgt $6'900 \text{ m}^3/\text{h}$.

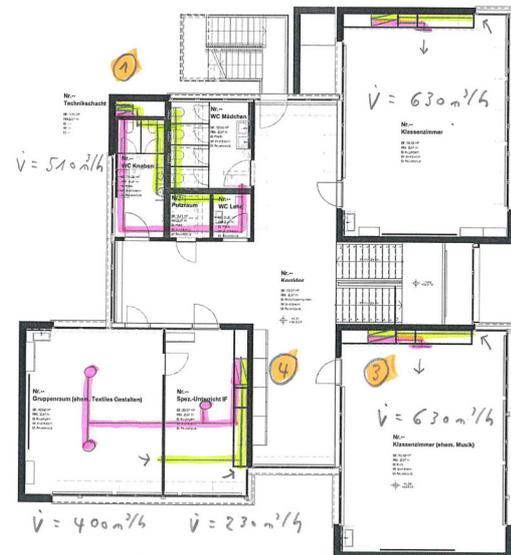
Abb. 42: Lüftungskonzept 2. OG

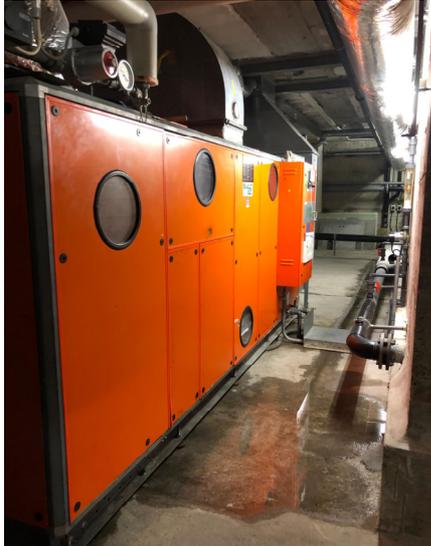
Abb. 46: Monobloc im 2. UG

Das bestehende Luftaufbereitungsgerät im 2. UG wird ersetzt und enthält neu drei thermodynamische Prozesse (Heizen, Entfeuchten bei Aussenluftbetrieb, Entfeuchten bei Umluftbetrieb). Der Zuluft- und Abluftvolumenstrom in der Schwimmhalle wird bedarfsabhängig über die Raumlufttemperatur und -feuchte und den Badebetrieb (Bade- / Ruhebetrieb) reguliert. Die Hochleistungsventilatoren fördern eine maximale Luftmenge von 5'600 m³/h.

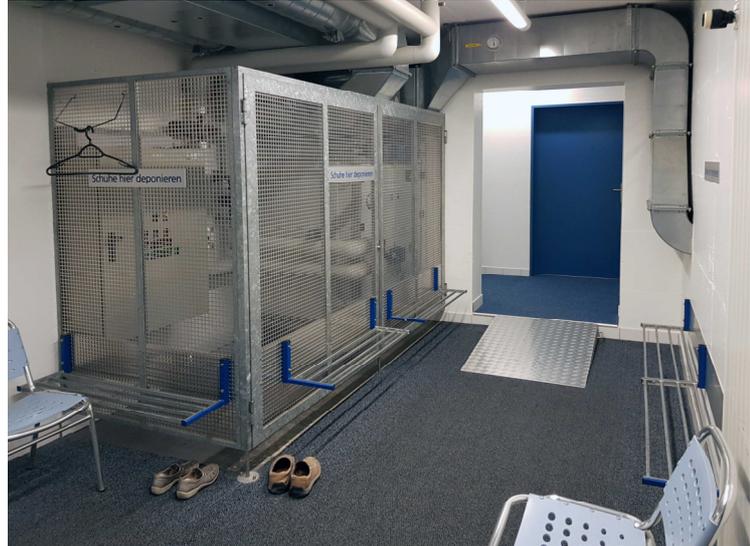
Die Lüftungsanlage der Schwimmbad-Garderoben im 1. UG sowie jene der Schwimmhalle im 2. UG sind in einem eher schlechten Zustand und am Ende ihrer Lebensdauer. Hier ist geplant, die Lüftungsanlagen auszutauschen und, wo notwendig, die Kanäle anzupassen.

Abb. 47: Lüftungsanlage Schwimmbad im 1. UG

Für einen energieeffizienten Betrieb der Anlage erfolgt die Steuerung der Aussenluft und der Umluftklappen anhand des Bade- und Ruhebetriebs. Im Badebetrieb wird zum Umluftanteil der erforderliche minimale Frischluftanteil zur Sicherstellung der Raumluftqualität beigemischt, während im Ruhebetrieb die Anlage ausschliesslich im Umluftbetrieb läuft. Der Fortluft wird zusätzliche Feuchte entzogen, welche anschliessend der Aussenluft (Frischluft) beigemischt werden kann. Die zusätzlich aus der Fortluft gewonnene Energie wird zur Lufterwärmung an die Zuluft abgegeben. Die Energie, welche in der Zuluft nicht genutzt werden kann, z.B. wenn kein Wärmebedarf besteht, wird an das Badewasser abgegeben.

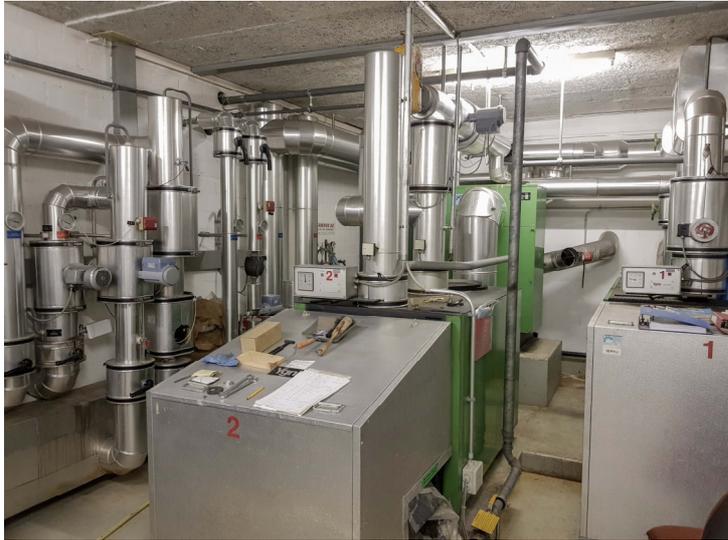
Die Wärmeerzeugung befindet sich in der Technikzentrale im 1. UG des Schulhauses und erfolgt aktuell mit Öl und Gas.

Abb. 48: Heizungsraum Bestand im 1. UG

Die Wärmeenergie für die Beheizung der Räumlichkeiten wird künftig durch den Fernwärmeanschluss der Gemeindebetriebe Muri (gbm) erbracht. Die Schnittstelle zwischen gbm und dem Unternehmer sind die Absperrklappen nach der Übergabestation in der Heizzentrale. Die Übergabestation befindet sich im Technikraum im Untergeschoss des Schulhauses. Die Wärme wird nach dem Wärmetauscher an die Heizgruppen Heizkörper Schulhaus, Lüftung, Heizkörper Tagesschule, Schwimmhalle / Turnhalle und das Warmwasser weiterverteilt. Die Heizlast für das gesamte Schulhaus liegt bei ca. 250kW.

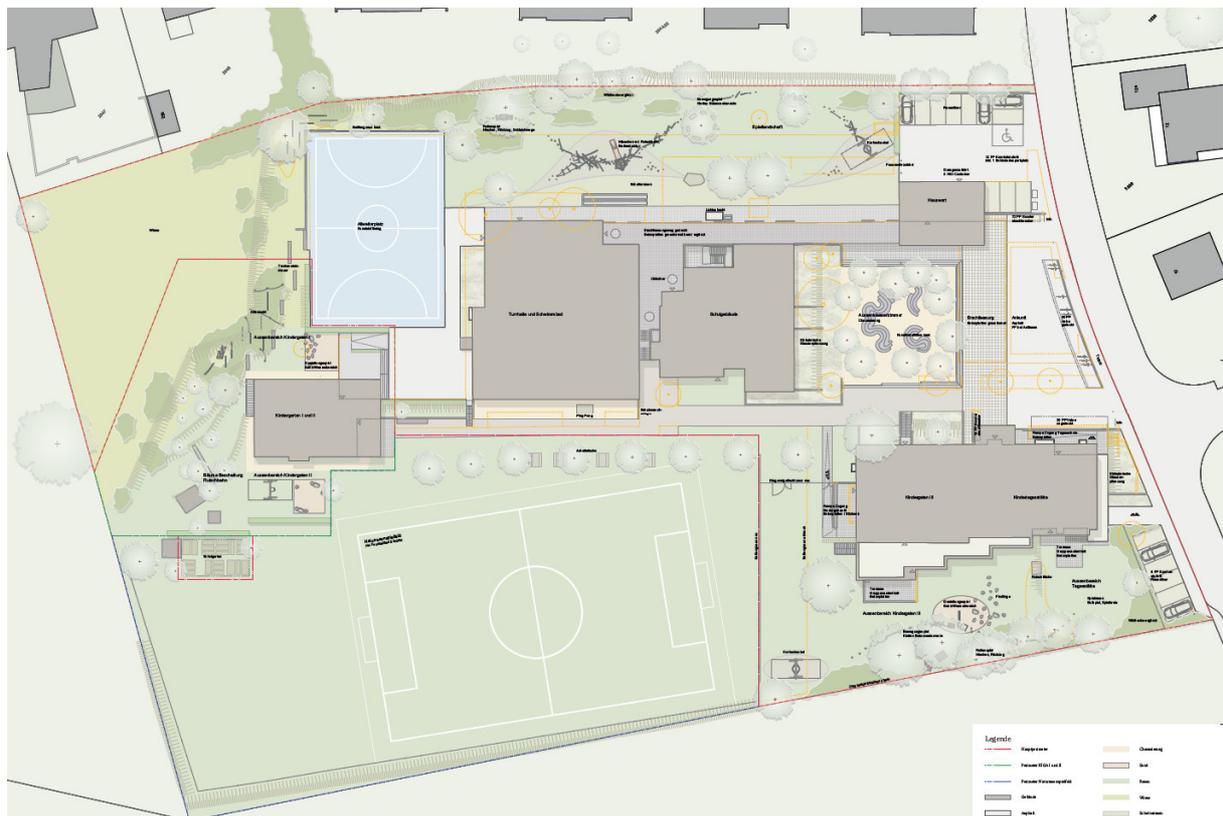
Abbildung 53: Umgebungsplan (siehe Pkt. 4.1 Projektperimeter und Abgrenzung)

- Der Unterbau und die Entwässerung der Wege sind in einem guten Zustand und müssen nicht erneuert werden.
- Die bestehende Aussenbeleuchtung wird erneuert, die Installationsgräben können weiterverwendet werden.
- Der Unterbau des Allwetterplatzes kann wiederverwendet werden. Für die Entwässerung müssen Drainagegräben inkl. Leitungen und Anschlüsse an die Kanalisation erstellt werden.
- Für die Installation einer automatischen Bewässerung des Fussballfeldes ist eine Zuleitung von min 15m³ und 6 Bar Druck vorhanden. Auf eine Druckerhöhungsanlage oder einen Ausbau der Zuleitung kann verzichtet werden.

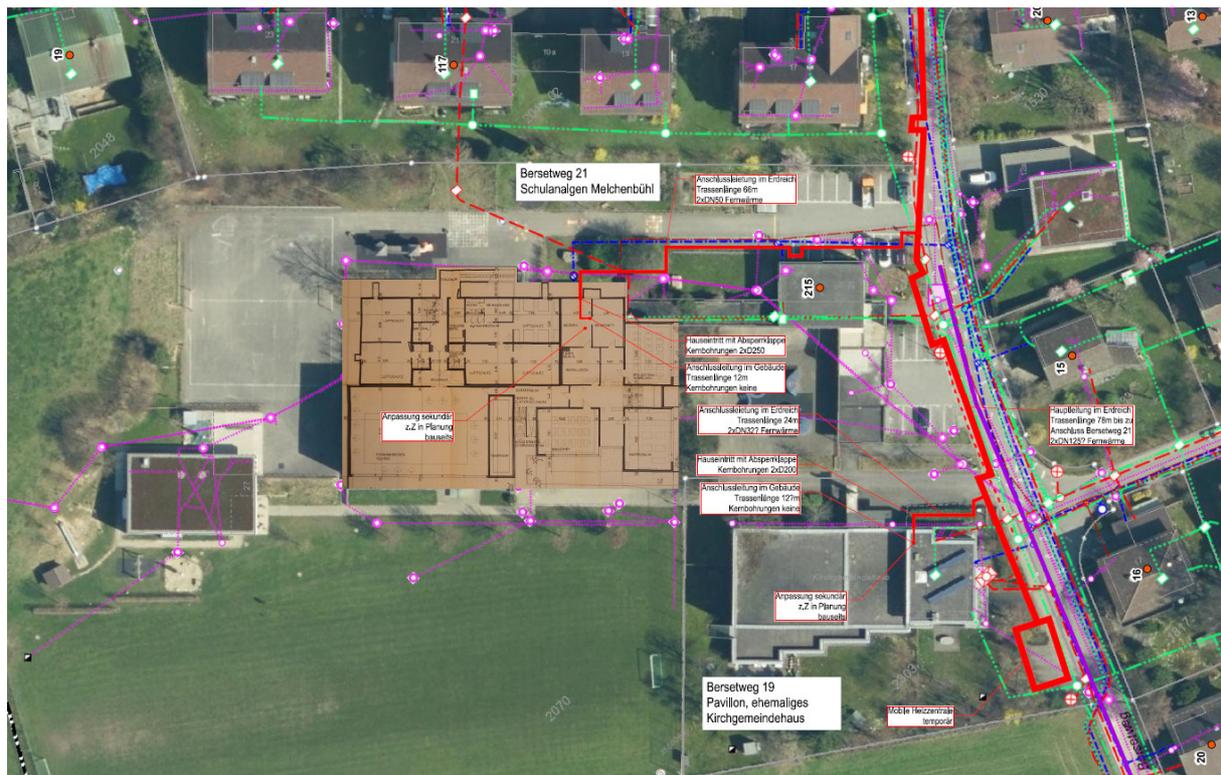
Die Gemeindebetriebe Muri (gbm) planen, voraussichtlich ab 2026 die Schule mit Fernwärme zu versorgen. Die Übergabestation für das Schulhaus befindet sich im Technikraum im Untergeschoss. Von dort führt eine Abzweigung zum Abwartshaus. Die Übergabestation für den Pavillon befindet sich im Technikraum im Untergeschoss. Die Planung und Koordination obliegt jeweils bei den Gemeindebetrieben Muri (gbm).

Abb. 54: Fernwärmeanschluss Schulanlage Melchenbühl (Quelle: gbm)

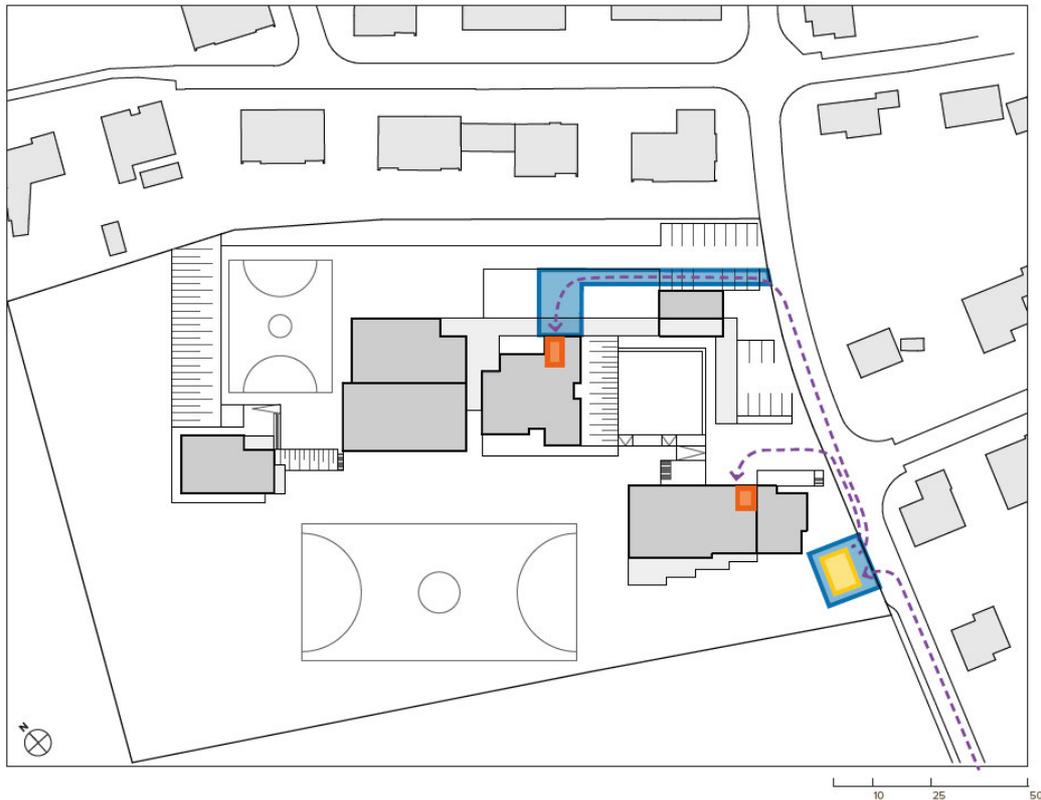
Abbildung 55: Umzugs- und Zwischennutzungskonzept

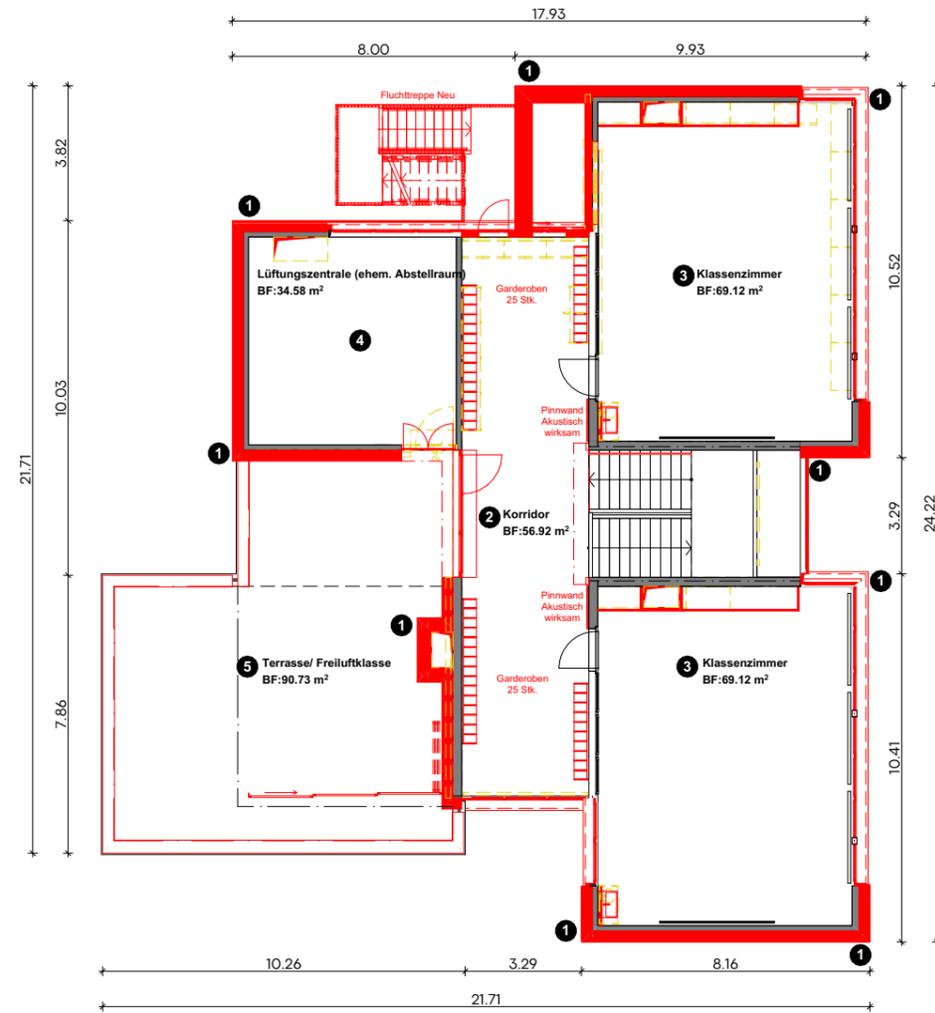
Massstab
1:200
Plannr.
383.31.1.2

Massnahmen 3. OG

- 1 Fassade und Fenster**
- Erneuerung hinterlüftete Fassade inkl. Dämmung und Fenster
- Fluchttreppenhaus aussenliegend, Fluchttüre in der Fassade
- 2 Korridor**
- Liftschacht, Lift, Liftportal, Garderobenmöbel, Handläufe Treppe, 1 Wanddurchbruch Beton, 1 neue Türe (abschliessbar), Schallabsorber (Pinwände)
- 3 Unterrichtsräume**
- Bodenbeläge Kugelgarn, Schrankwände mit integrierter Lüftung, Vorwand mit Lavabo
- 4 Technikraum (Lüftungszentrale)**
- Schachtverkleidung, Aussentür (abschliessbar)
- 5 Terrasse**
- Neuer Flachdachaufbau (ggfs. Betonsteine wiederverwenden)
- Glasfassade als Windfang (faltbar)
- Erneuerung Attika-Aufbau inkl. Absturzsicherung

Schulhaus Melchenbühl
Bersetweg,
3073 Gümligen
Schulanlage
Grundriss 3.OG

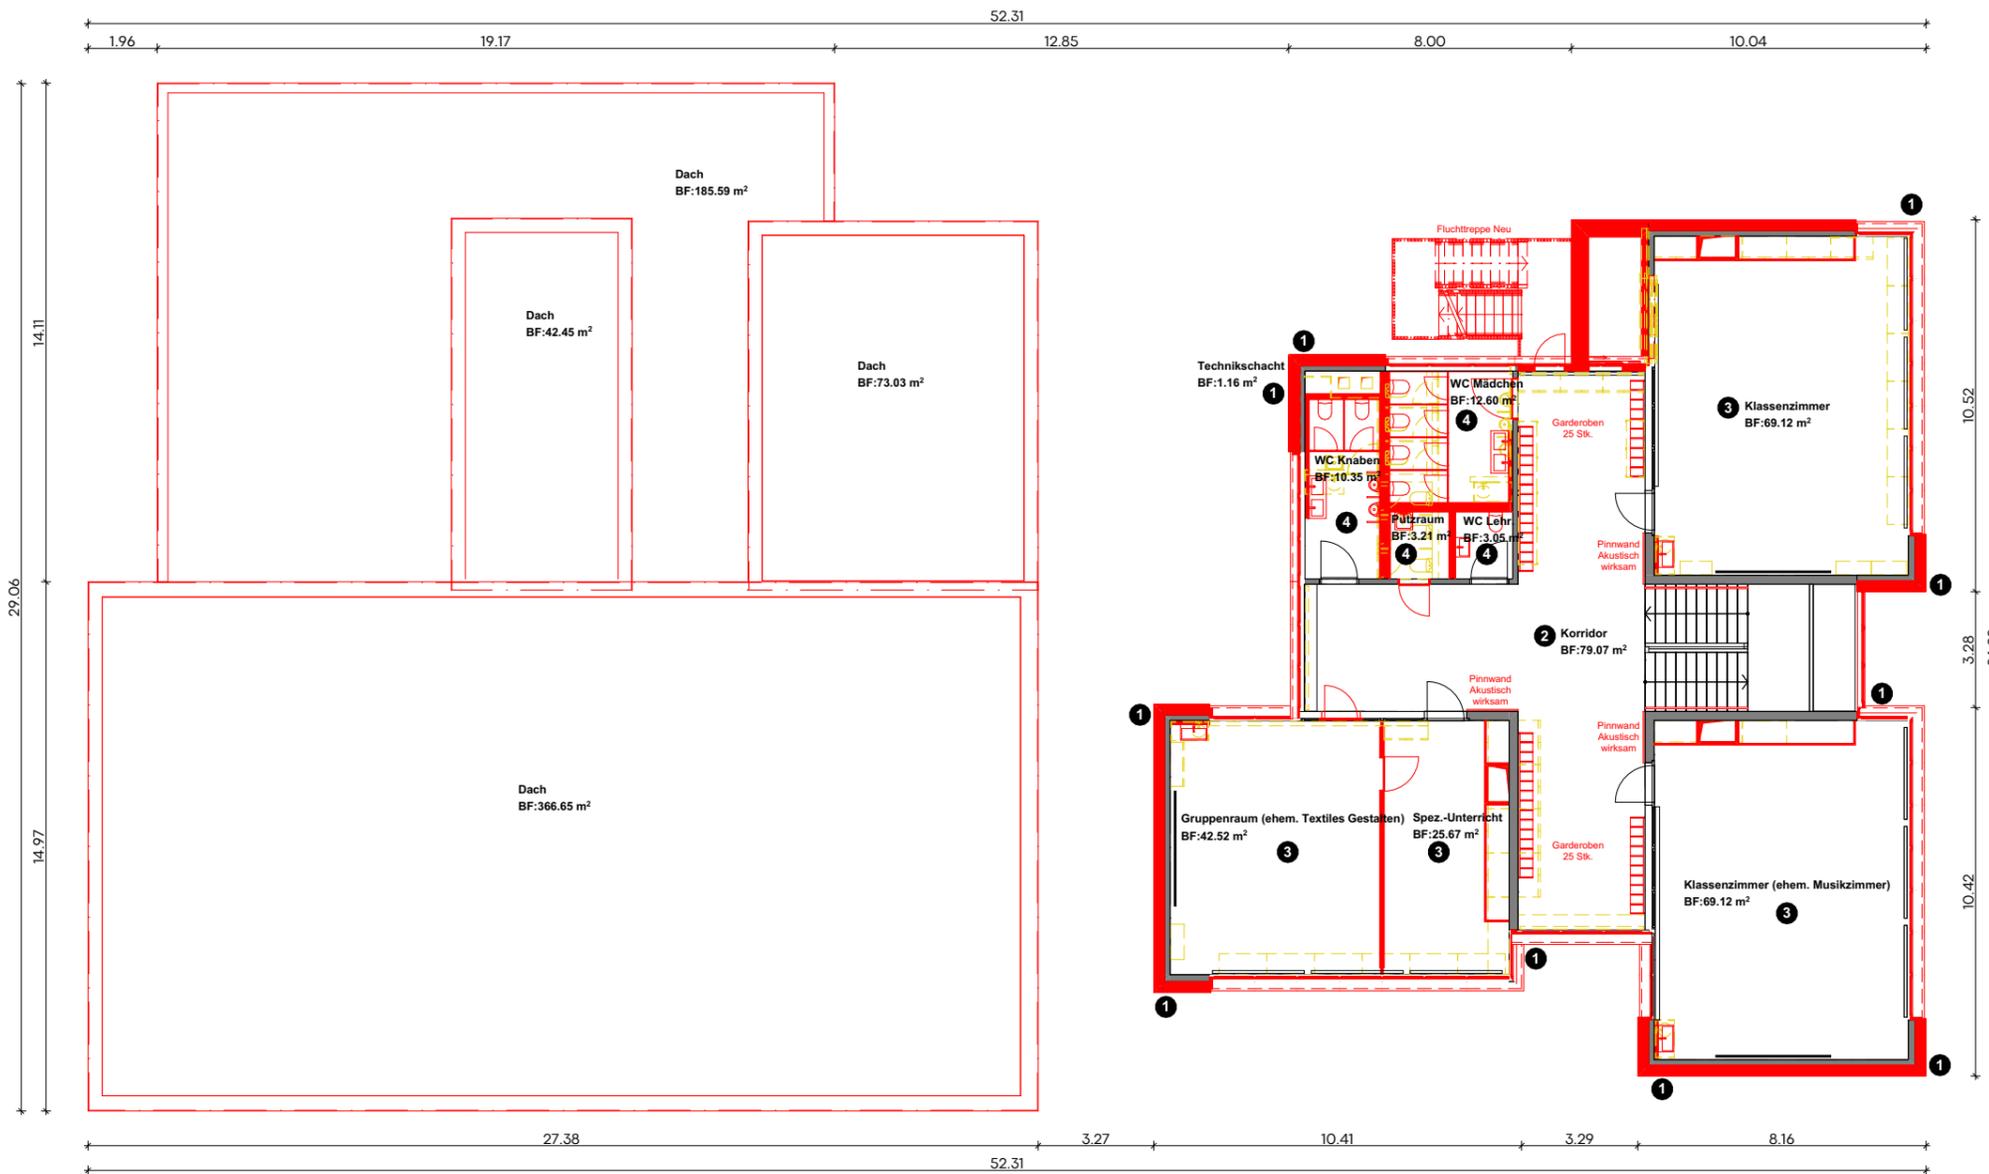
Massnahmen 2. OG

- 1 Fassade und Fenster**
- Erneuerung hinterlüftete Fassade inkl. Dämmung und Fenster
- Fluchttreppenhaus aussenliegend, Fluchttüre in der Fassade
- 2 Korridor**
- Liftschacht, Lift, Liftportal, Garderobenmöbel, Handläufe Treppe, 1 Wanddurchbruch Beton, 1 neue Türe (abschliessbar), Schallabsorber (Pinwände), Türöffnung zumauern
- 3 Unterrichtsräume, Gruppenraum**
- Bodenbeläge Kugelgarn, Schrankwände mit integrierter Lüftung, Vorwand mit Lavabo
- 3 Spezialunterrichtsraum**
- Bodenbeläge Kugelgarn, Schachtverkleidung
- 4 WC-Anlagen**
- Erneuerung WC-Anlagen (Trennwände, Fliesenarbeiten Boden und Wand)

Schulhaus Melchenbühl
Bersetweg,
3073 Gümligen
Schulanlage
Grundriss 2.OG

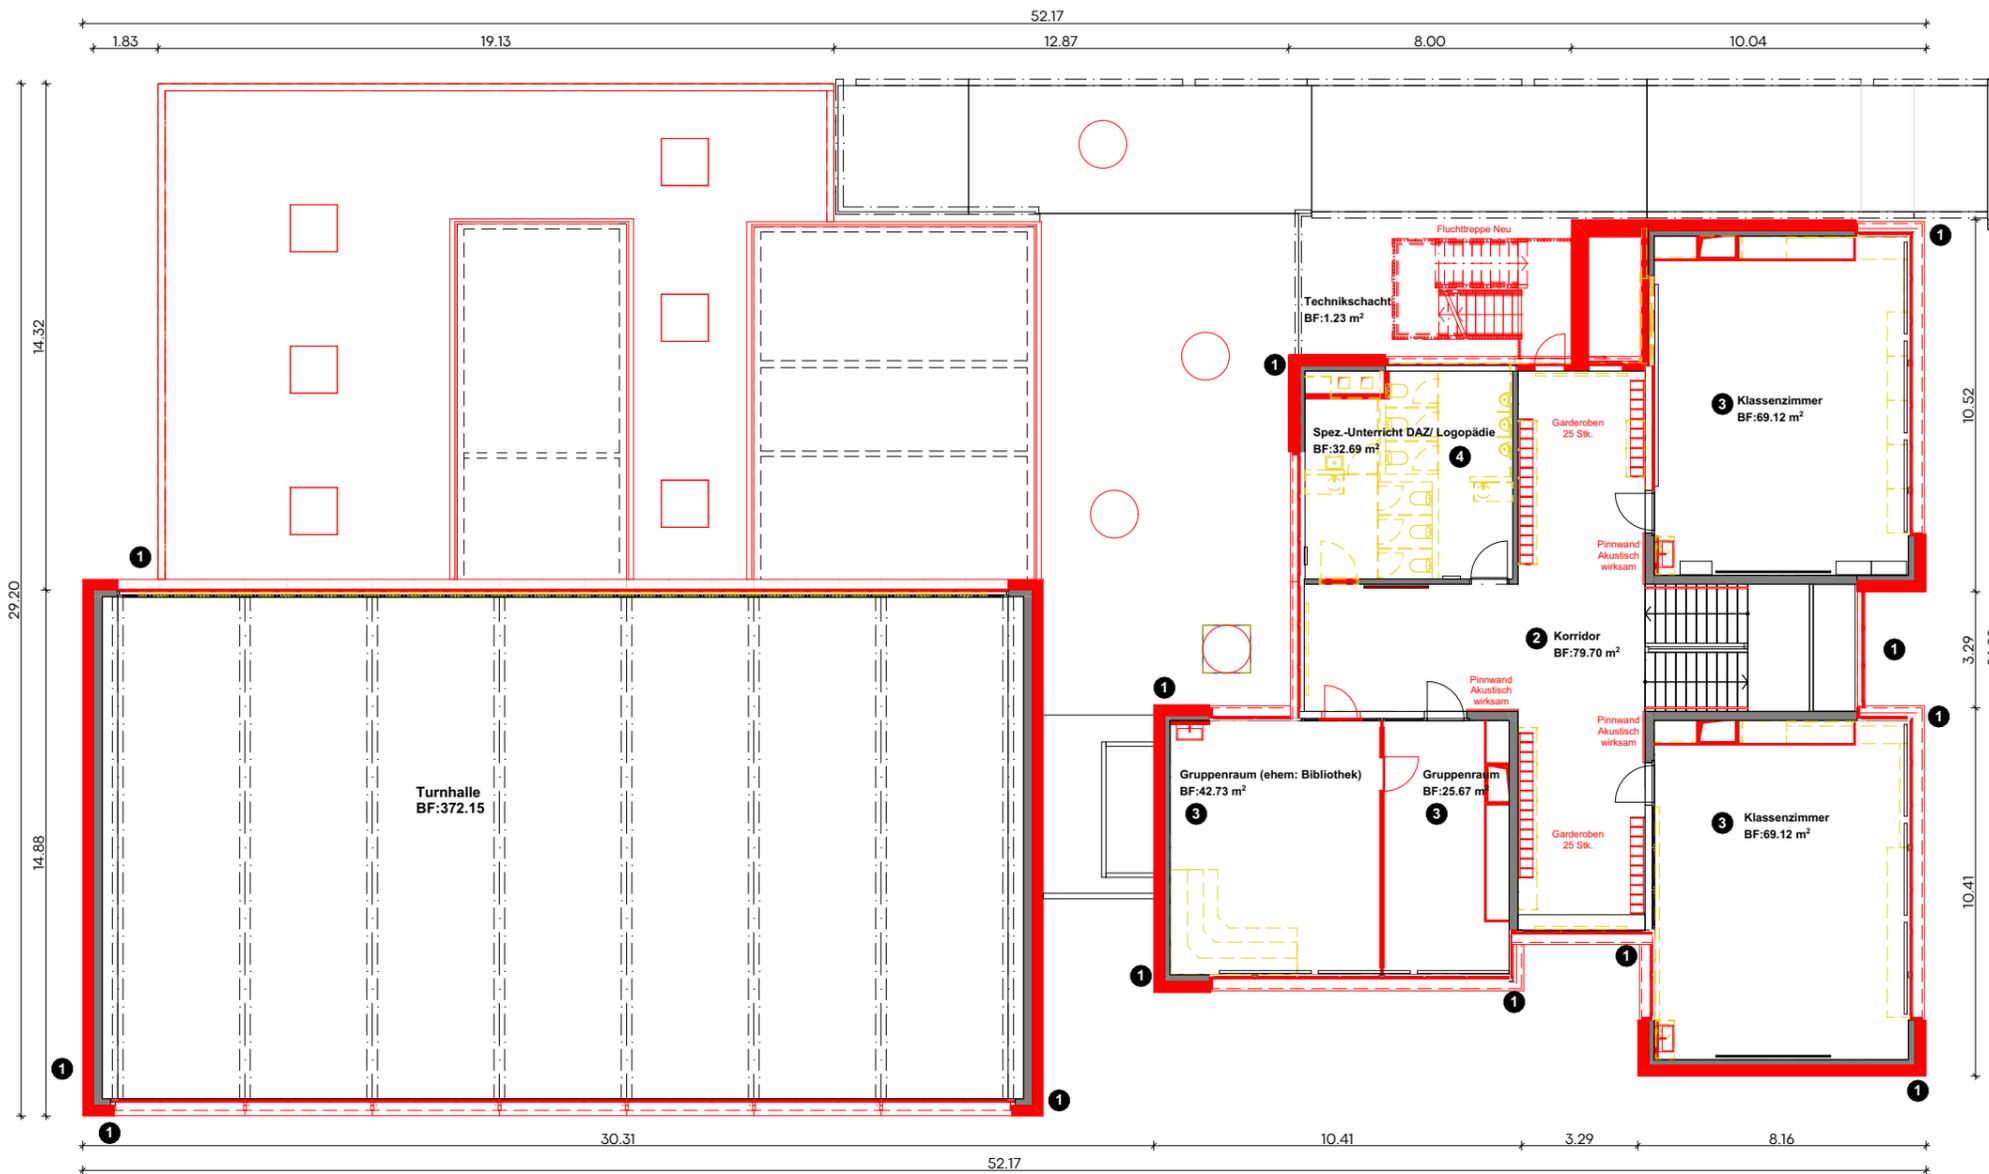
Massnahmen 1. OG

- 1 Fassade und Fenster**
- Erneuerung hinterlüftete Fassade inkl. Dämmung und Fenster
- Fluchttreppenhaus aussenliegend, Fluchttüre in der Fassade
- 2 Korridor**
- Liftschacht, Lift, Liftportal, Garderobenmöbel, Handläufe Treppe, 1 Wanddurchbruch Beton, 1 neue Türe (abschliessbar), Schallabsorber (Pinwände), Türöffnung zumauern
- 3 Unterrichtsräume, Gruppenraum**
- Bodenbeläge Kugelgarn, Schrankwände mit integrierter Lüftung, Vorwand mit Lavabo
- 3 Spezialunterrichtsraum**
- Bodenbeläge Kugelgarn, Schachtverkleidung

Schulhaus Melchenbühl
Bersetzweg,
3073 Gümligen
Schulanlage
Grundriss 1.OG

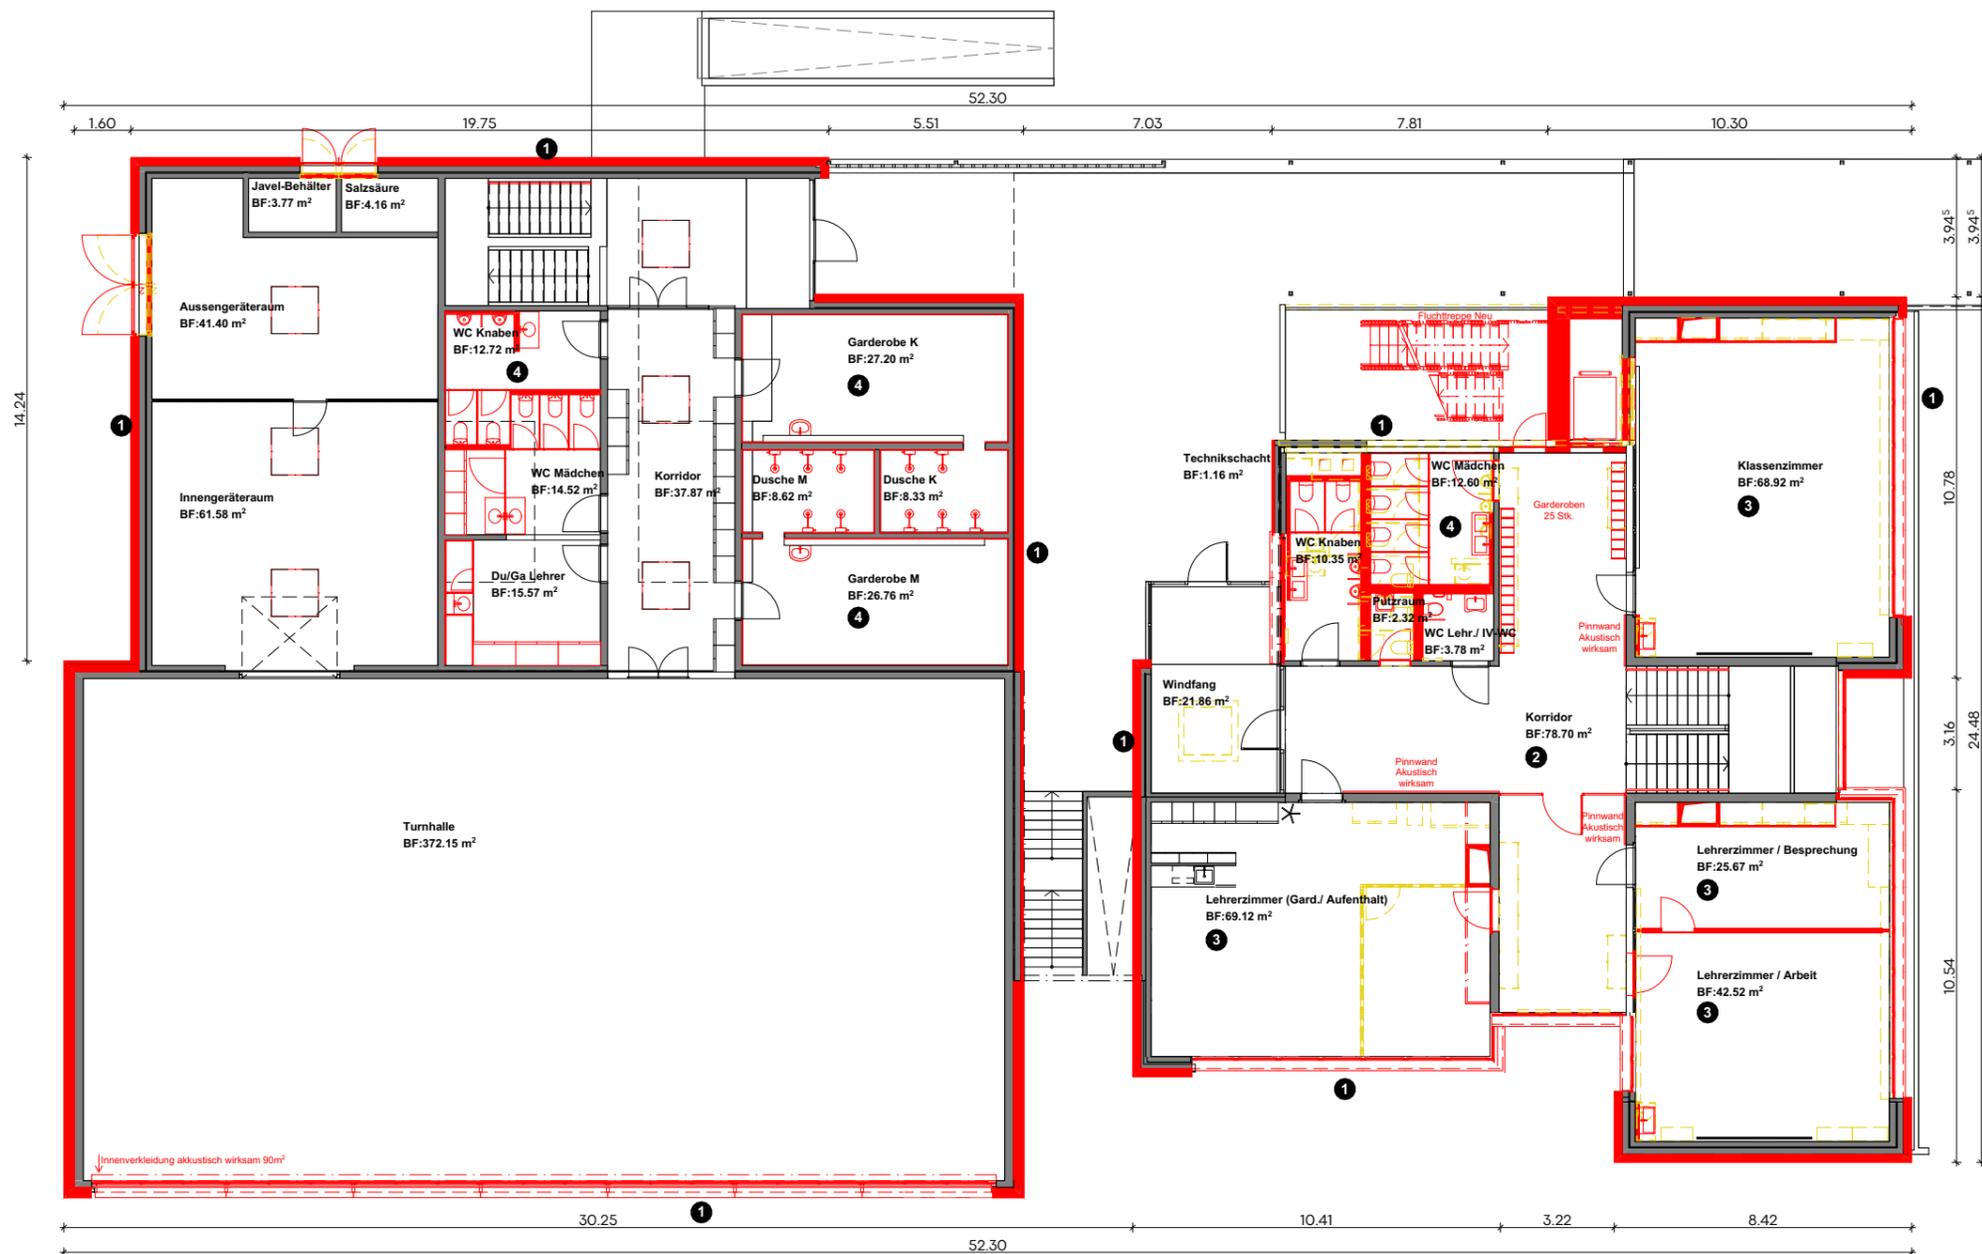
Massstab
1:200
Plannr.
383.31.1.5

Massnahmen EG (Schulhaus, Turnhalle)

Schulhaus Melchenbühl
Bersetsweg,
3073 Gümligen
Schulanlage
Grundriss EG

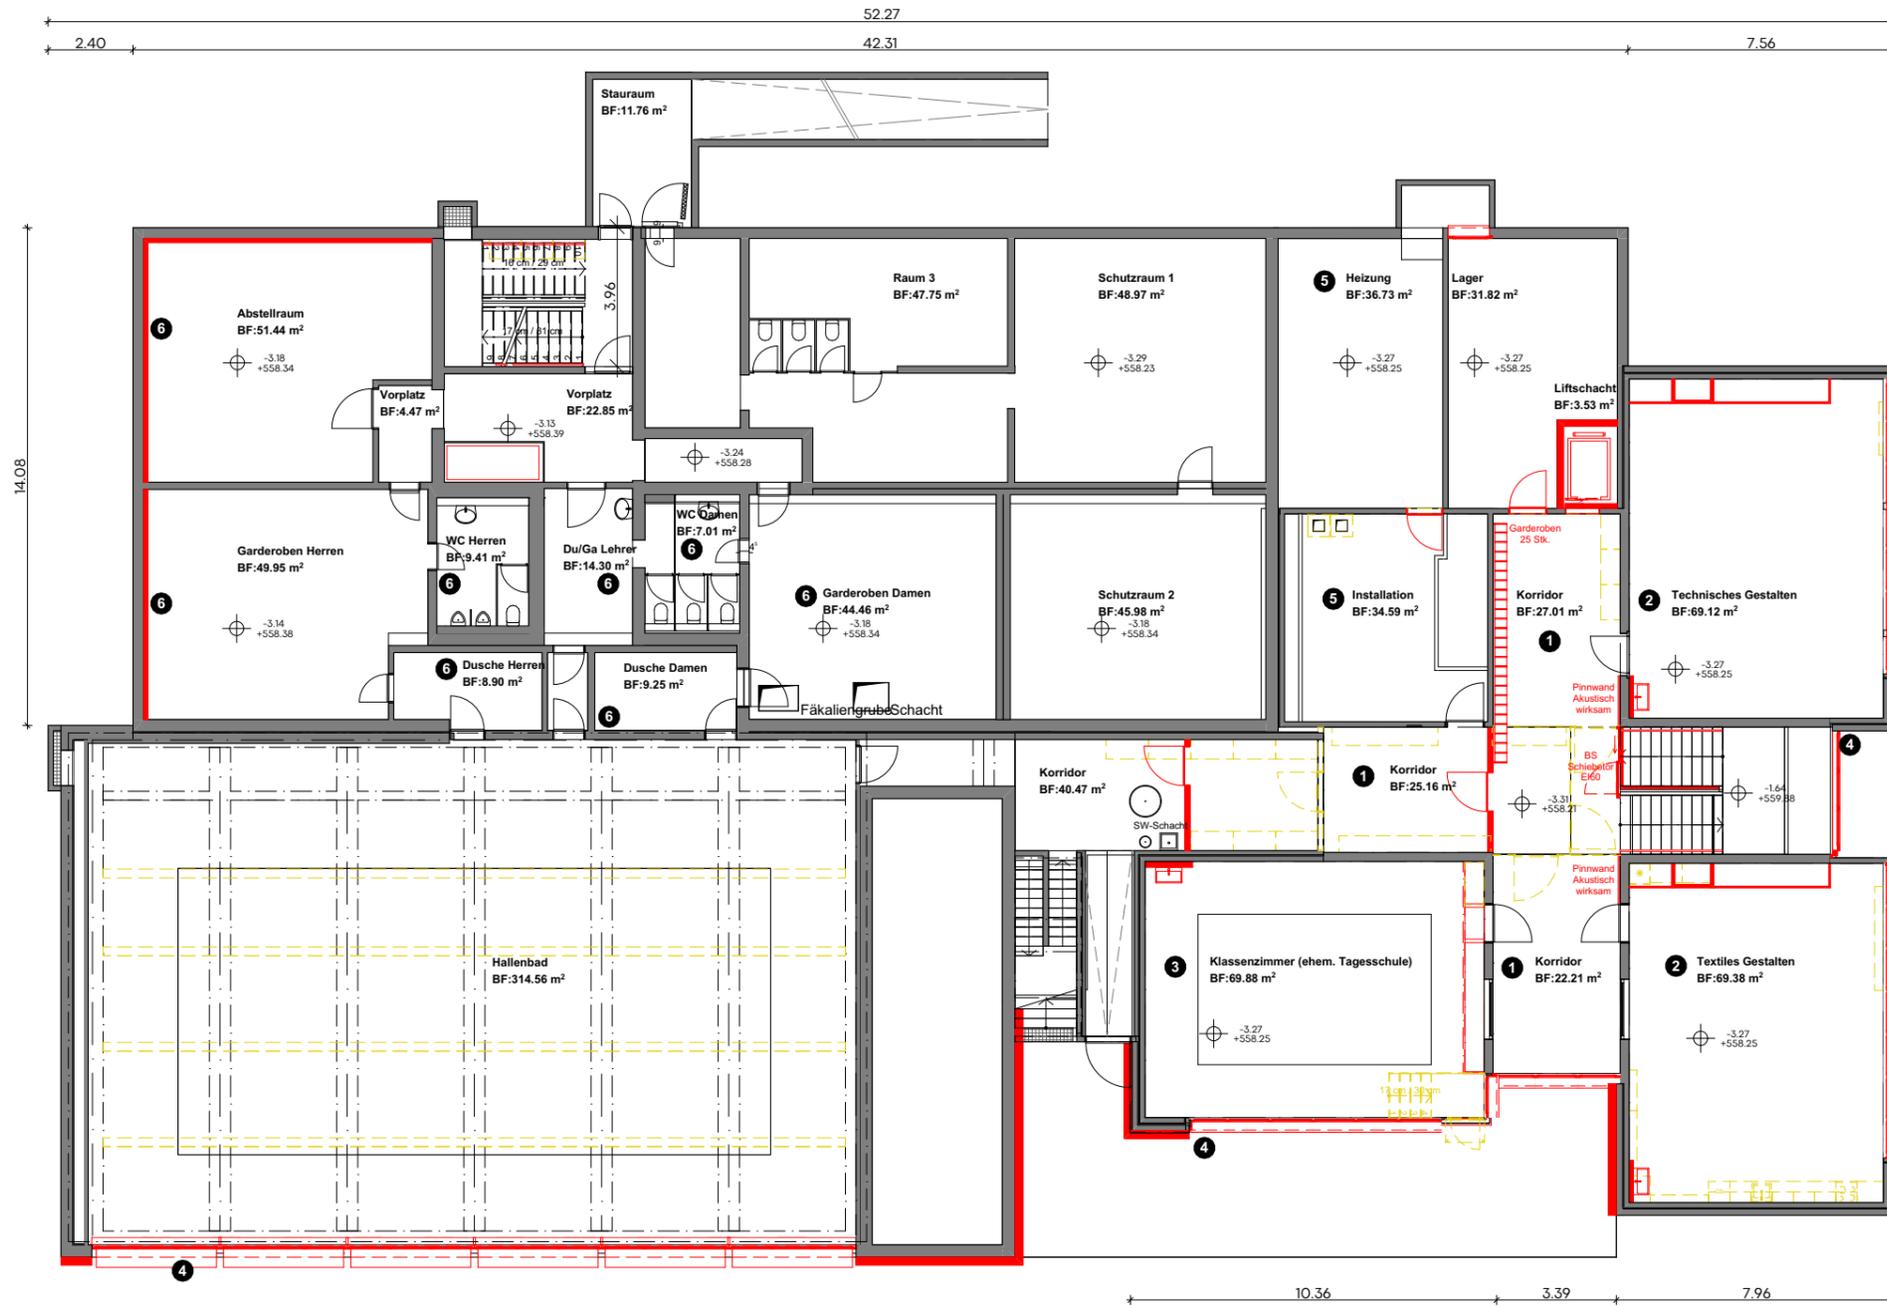
Massnahmen 1. UG (Schulhaus, Schwimmbad)

Schulhaus Melchenbühl
Bersetsweg,
3073 Gümligen
Schulanlage
Grundriss 1.UG
