Dokumentation Vorprojekt
Gesamtsanierung Schulanlage Melchenbühl

09.05.2022 | 2.3

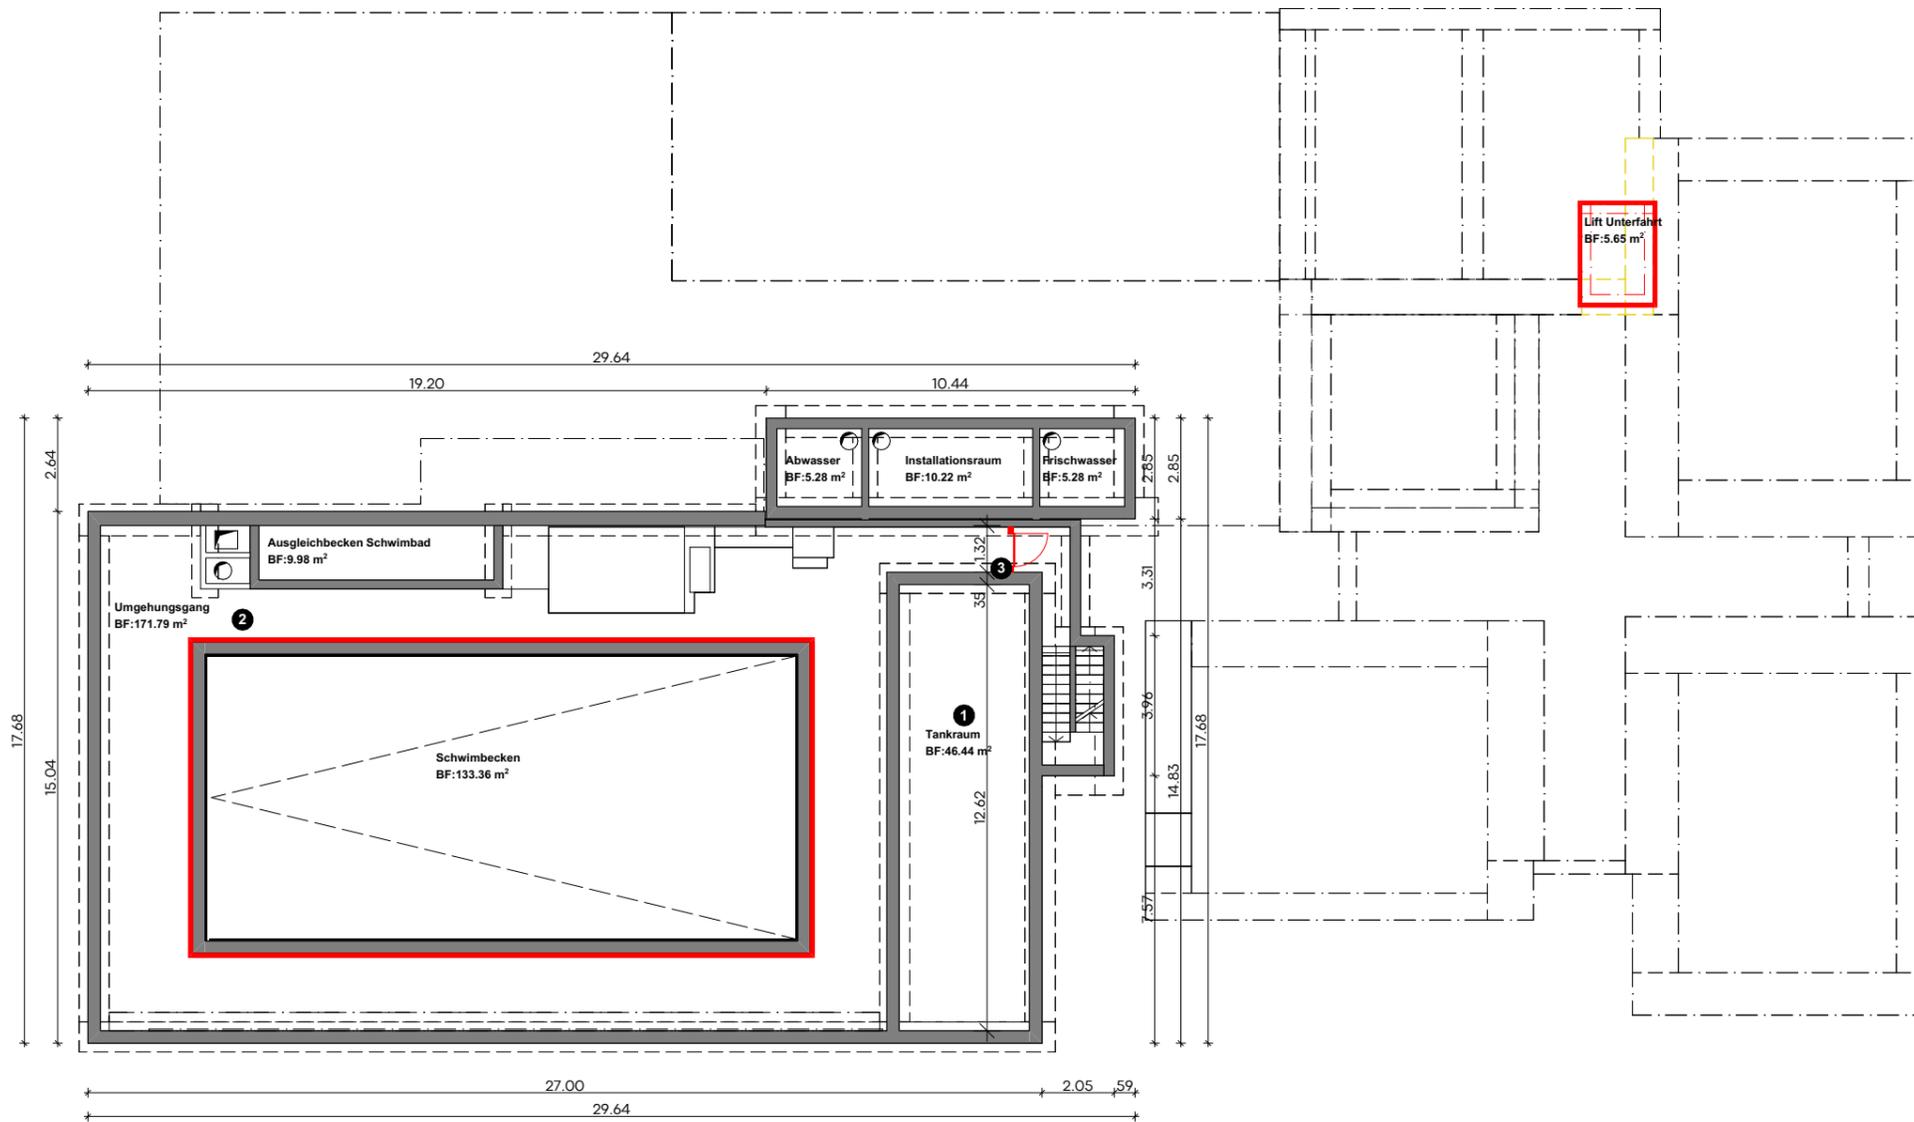
Massnahmen 2. UG (Technik Schwimmbad)

Schulhaus Melchenbühl
Bersetweg,
3073 Gümligen
Schulanlage
Grundriss 2.UG

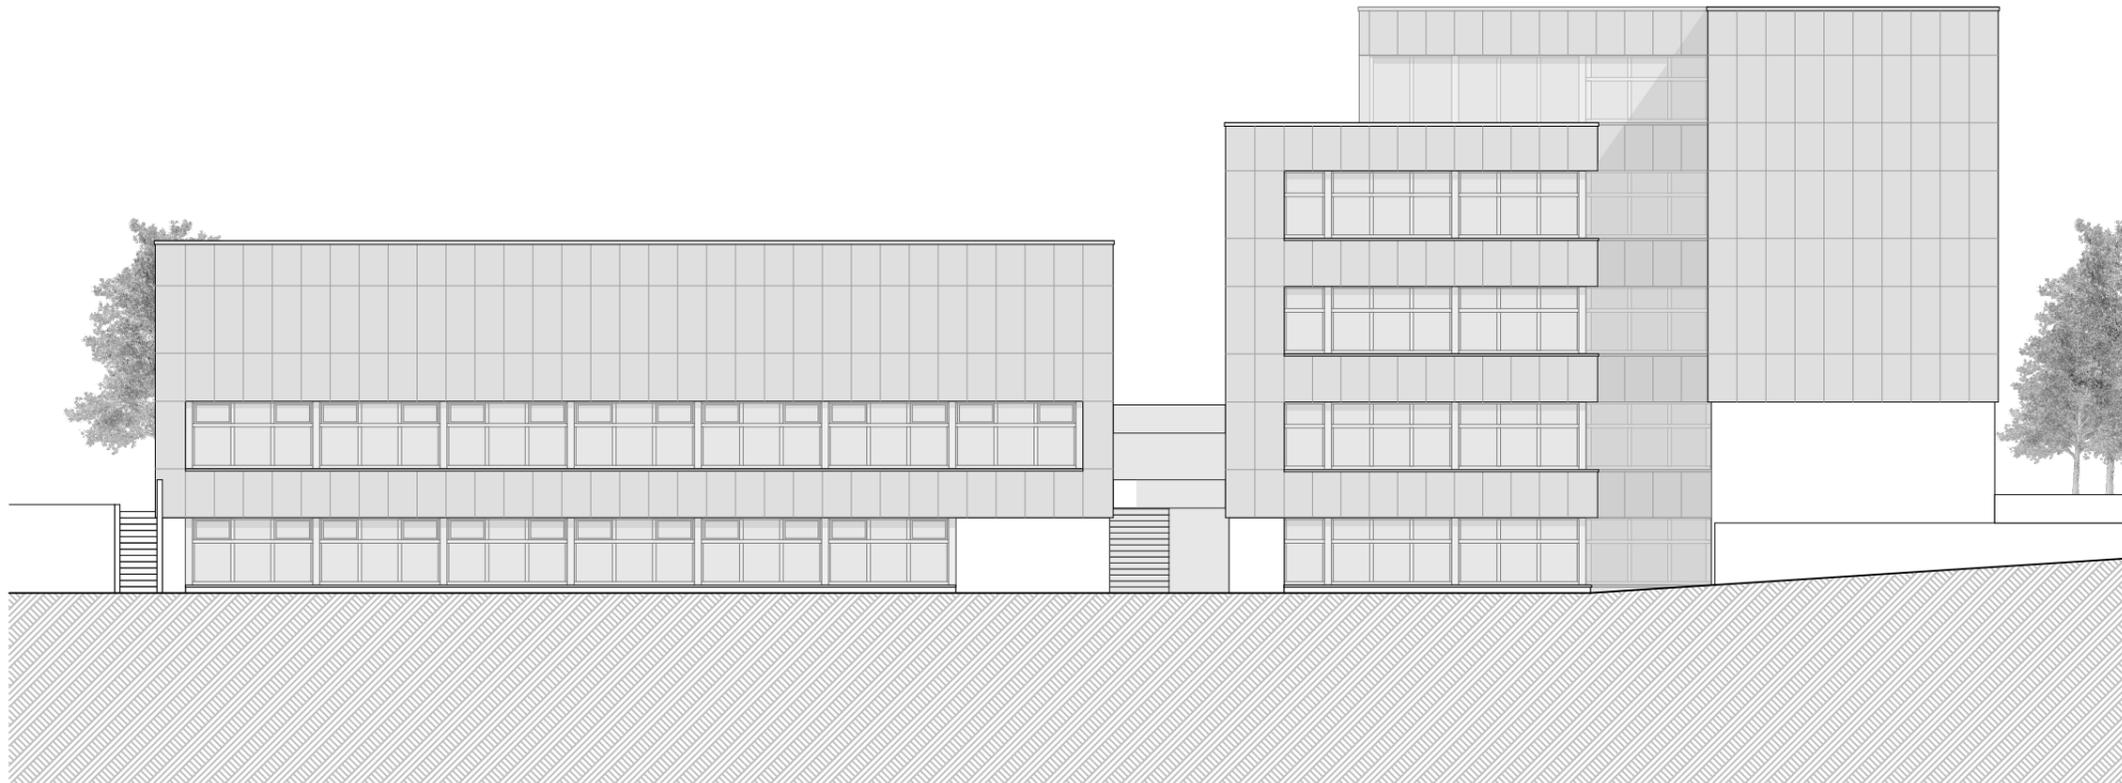
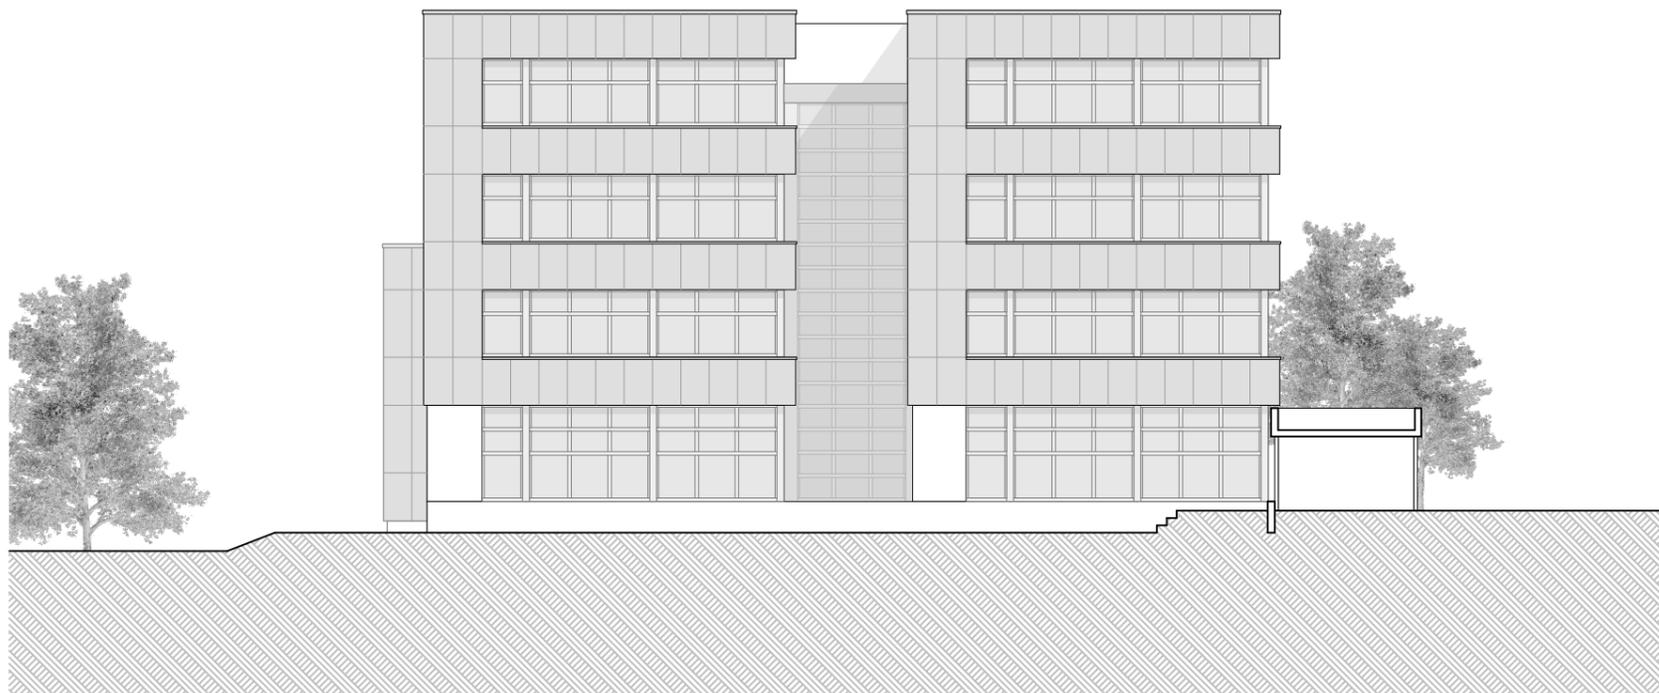
Ansicht Südwest | 1:200

Ansicht Südost | 1:200

Vorprojekt	
Bauherrschaft: Gemeinde Muri, Gemeindebauten Thunstrasse 74 Tel: 031 950 54 70 3074 Muri bei Bern bauverwaltung@anti-cluttermuri-guemligen.ch	
Schulhaus Melchenbühl Bersetweg, 3073 Gümligen	Masstab 1:200
MELCH Fassadenstudie, Ansicht SW+SO - V. Photovoltaik	Plannr. 383.31.802

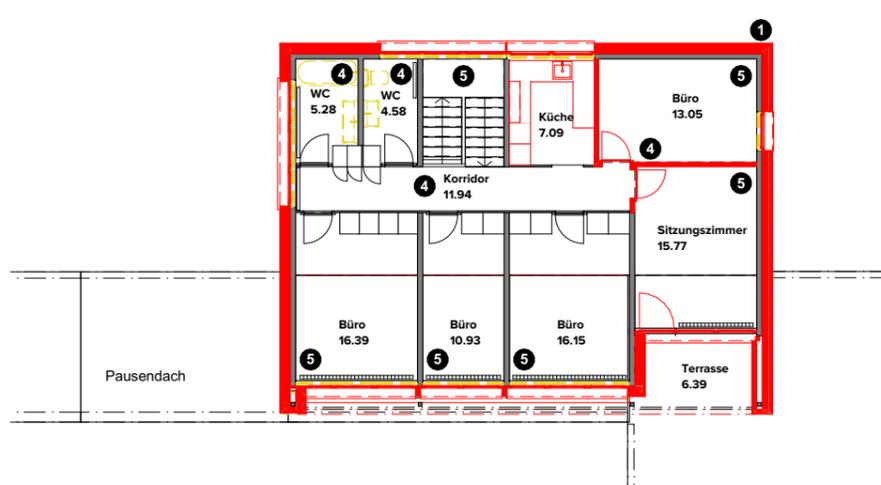
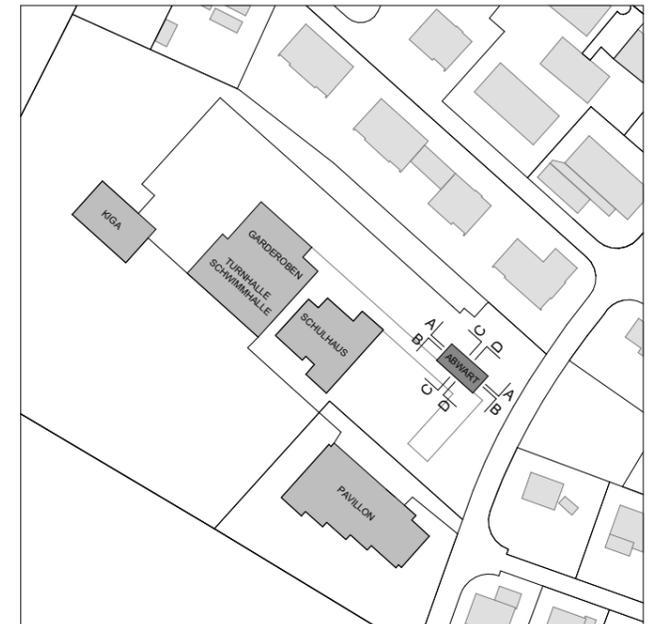
Schulhaus Melchenbühl
Bersetweg,
3073 Gümligen
Abwartshaus
Grundrisse, Schnitte, Ansichten

Massnahmen Abwartshaus

- 1 Fassade und Fenster**
 - Aussendämmung, hinterlüftete Fassadenverkleidung
 - Fenster, Aussentüren
- 2 Dach**
 - Flachdachaufbau inkl. Dämmung
- 3 Erdgeschoss**
 - Boiler
 - KS-MW-Wand
 - Wand- und Deckendämmung innen
- 4 Obergeschoss**
 - Bodenbelag Teppich
 - Sanitärobjekte
 - Wand- und Bodenplättli (WC und Bad)
- 5 Asbestsanierung**
 - Wandputz, Deckputz

- 1 Fassade und Fenster**
 - Erneuerung Aussendämmung, hinterlüftete Fassadenverkleidung
 - Erneuerung Fenster und Aussentüren
- 2 Dach**
 - Erneuerung Dämmung, Flachdachaufbau inkl. Dachentwässerung
- 3 Erdgeschoss**
 - Neuer Boiler
 - Türe in bestehende Türöffnung
 - Erneuerung Wand- und Deckendämmung innen
- 4 Obergeschoss**
 - Leichtbau-Trennwände inkl. Türen
 - Erneuerung Bodenbelag Teppich
 - Erneuerung Wand- und Bodenplättli (WC und Bad)
- 5 Wandoberflächen**
 - Erneuerung Wandputz, Anstrich

- Erneuerung der elektrischen Leitungen, Schalter, Steckdosen
- Erneuerung der Beleuchtung

- Erneuerung Sanitäranschlüsse, Vorwand, Lavabo
- Aufputz-Leitungen ersetzen einbetonierte Leitungen

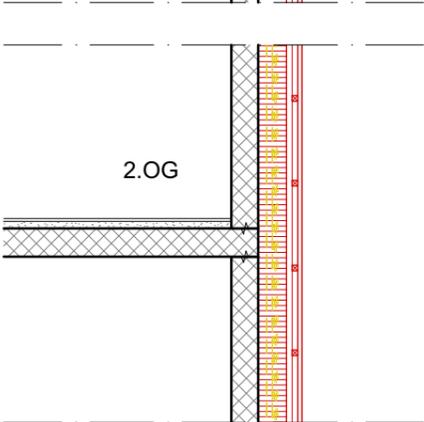
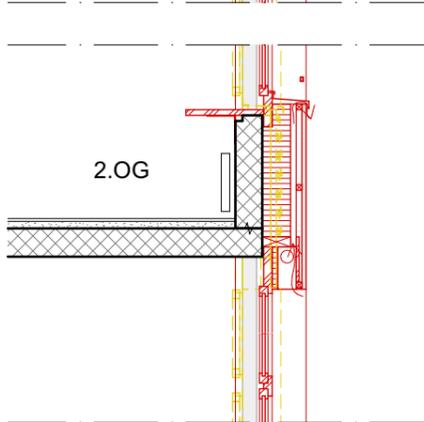
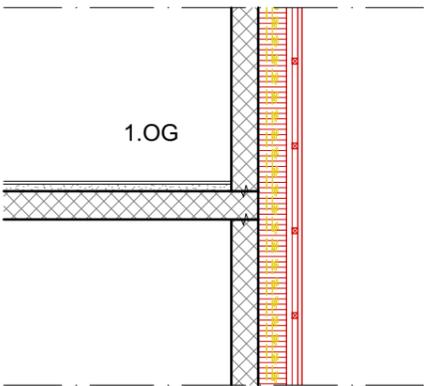
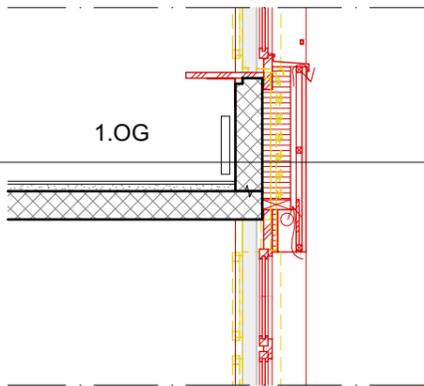
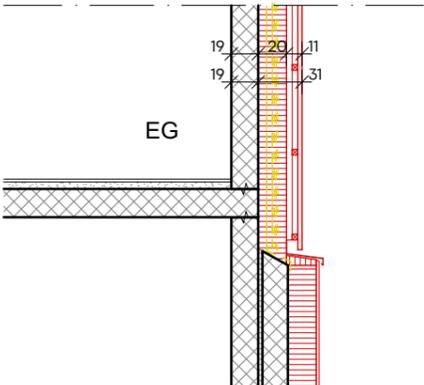
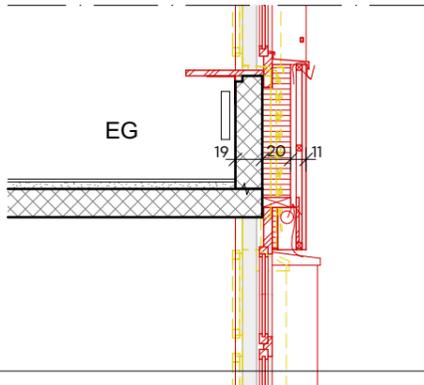
Fassadenschnitt FS/01A | 1:50

Terrassenaufbau 1

- Kies 90 mm
- Schutzflies 2 mm
- Kunststoffabdichtungsbahn 2-lagig 8 mm
- PU-Gefälldämmung Ø 100mm
- Dampfsperre
- Stahlbeton 160 mm

Die Gebäudehüllen aus dem Jahr 1971, bestehend aus hinterlüfteten Fassaden aus Eternitschindeln und zweischaligen Sichtbetonwänden wurden seither nur geringfügig saniert und entsprechen nicht mehr den heutigen energetischen Anforderungen. Die Fenster sind veraltet und zum Teil stark verwittert. Die Dämmung der Aussenwände und der Flachdächer erfüllen nicht mehr die heutigen Standards, was zu erheblichen Wärmeverlusten führt. Sondagen an den Fassaden haben gezeigt, dass die Dämmstoffe durch eindringende Feuchtigkeit und Insekten (Wespennester) zum Teil beschädigt sind und ihre Funktion nicht mehr vollständig erfüllen können. Es ist davon auszugehen, dass die bestehenden Dämmungen komplett ausgetauscht werden müssen.

Um den Anforderungen des Kantonalen Energiegesetzes (KE nG) gerecht zu werden, müssen die Flachdächer dicker gedämmt werden. Die stark verwitterte Betondecke des Pausendachs wird abgedichtet, um weiteren Korrosionsschäden vorzubeugen. Dort ist eine Dachbegrünung vorgesehen.

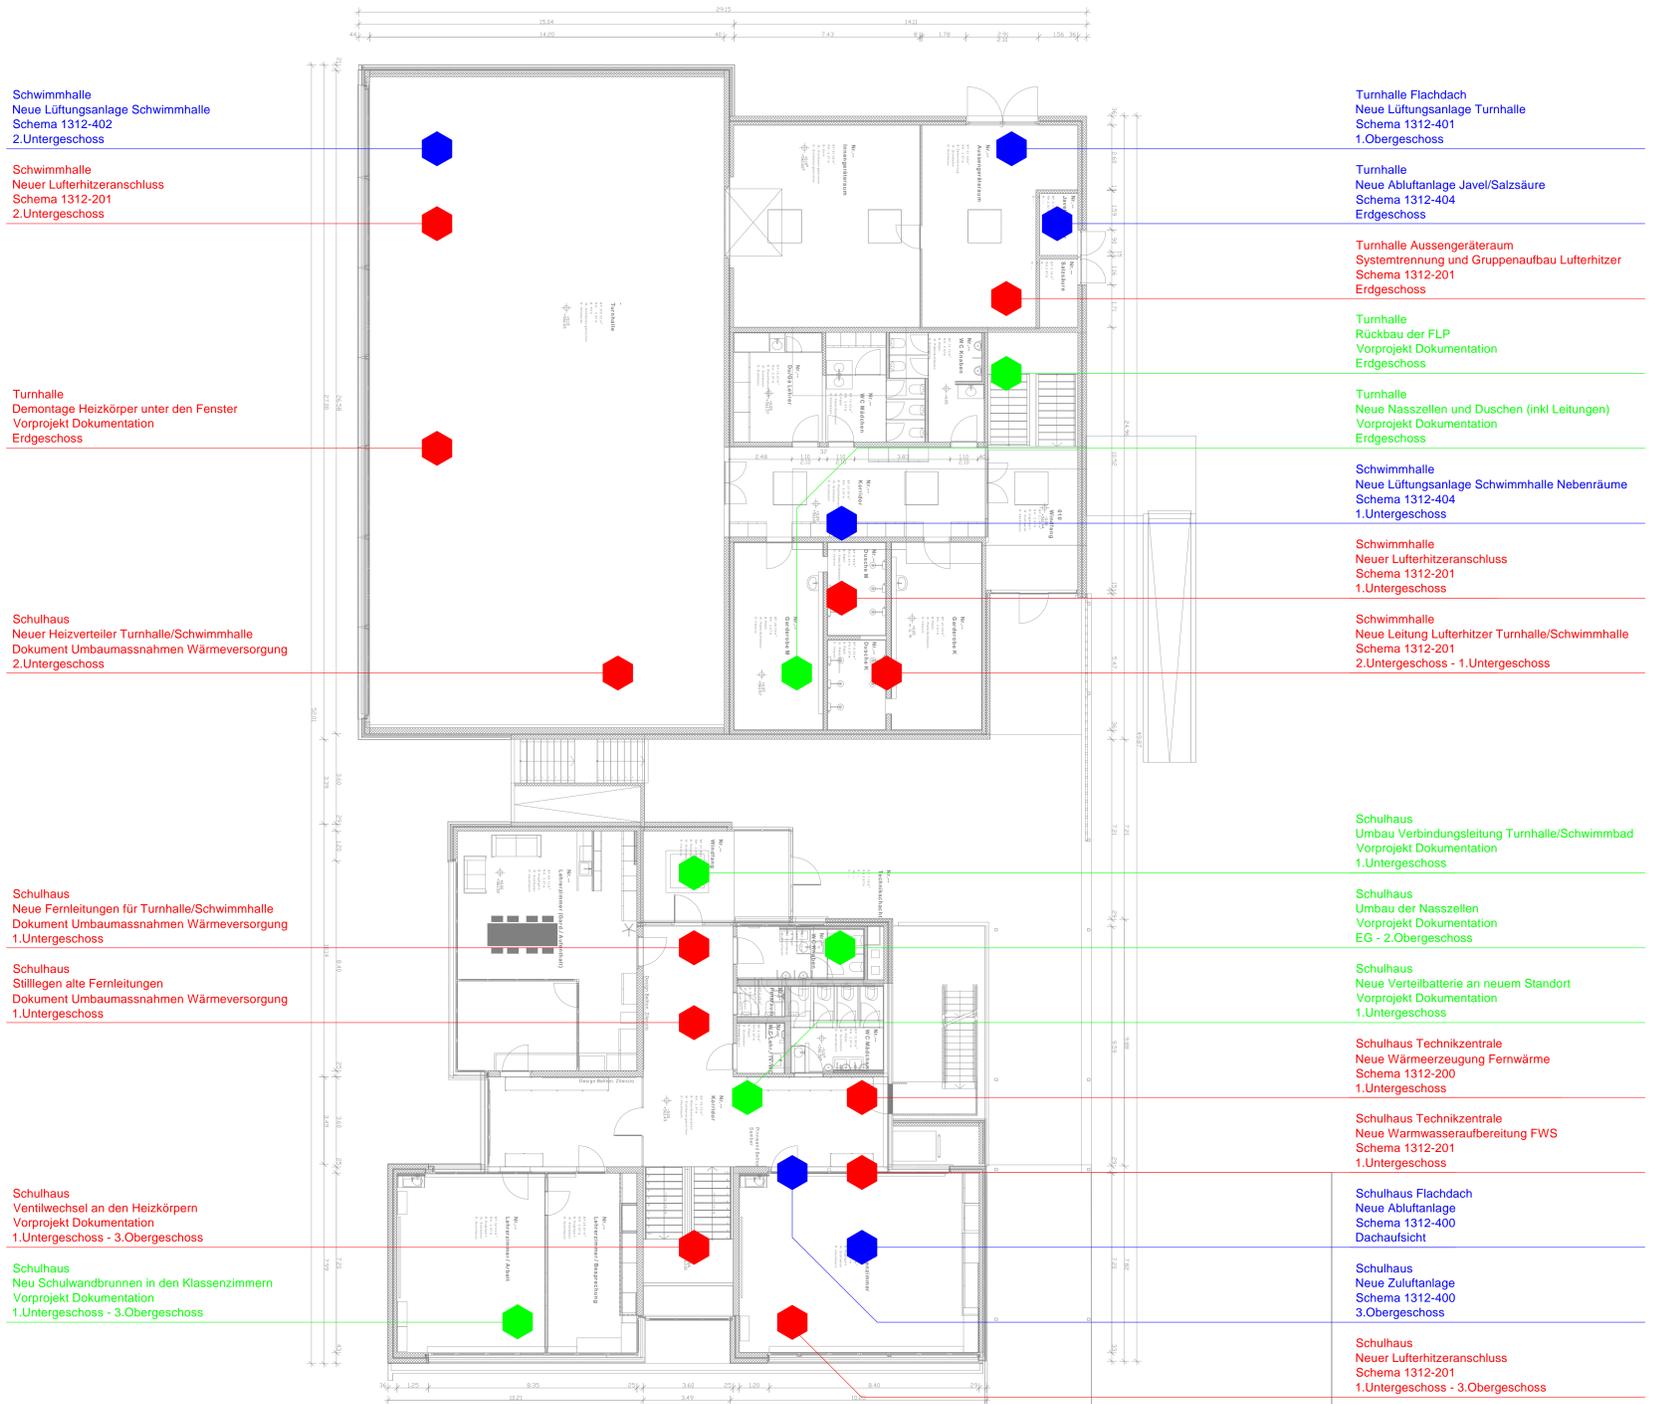
Schwimmhalle
Neue Lüftungsanlage Schwimmhalle
Schema 1312-402
2.Untergeschoss

Schwimmhalle
Neuer Lüfterhitzeranschluss
Schema 1312-201
2.Untergeschoss

Schulhaus
Neue Zuluftanlage
Schema 1312-400
3.Obergeschoss

Schulhaus
Neuer Lüfterhitzeranschluss
Schema 1312-201
1.Untergeschoss - 3.Obergeschoss

Das bestehende Luftaufbereitungsgerät im 2. UG wird ersetzt und enthält neu drei thermodynamische Prozesse (Heizen, Entfeuchten bei Aussenluftbetrieb, Entfeuchten bei Umluftbetrieb). Der Zuluft- und Abluftvolumenstrom in der Schwimmhalle wird bedarfsabhängig über die Raumlufttemperatur und -feuchte und den Badebetrieb (Bade- / Ruhebetrieb) reguliert. Die Hochleistungsventilatoren fördern eine maximale Luftmenge von 5'600 m³/h.

Für einen energieeffizienten Betrieb der Anlage erfolgt die Steuerung der Aussenluft und der Umluftklappen anhand des Bade- und Ruhebetriebs. Im Badebetrieb wird zum Umluftanteil der erforderliche minimale Frischluftanteil zur Sicherstellung der Raumluftqualität beigemischt, während im Ruhebetrieb die Anlage ausschliesslich im Umluftbetrieb läuft. Der Fortluft wird zusätzliche Feuchte entzogen, welche anschliessend der Aussenluft (Frischluft) beigemischt werden kann. Die zusätzlich aus der Fortluft gewonnene Energie wird zur Lufterwärmung an die Zuluft abgegeben. Die Energie, welche in der Zuluft nicht genutzt werden kann, z.B. wenn kein Wärmebedarf besteht, wird an das Badewasser abgegeben.

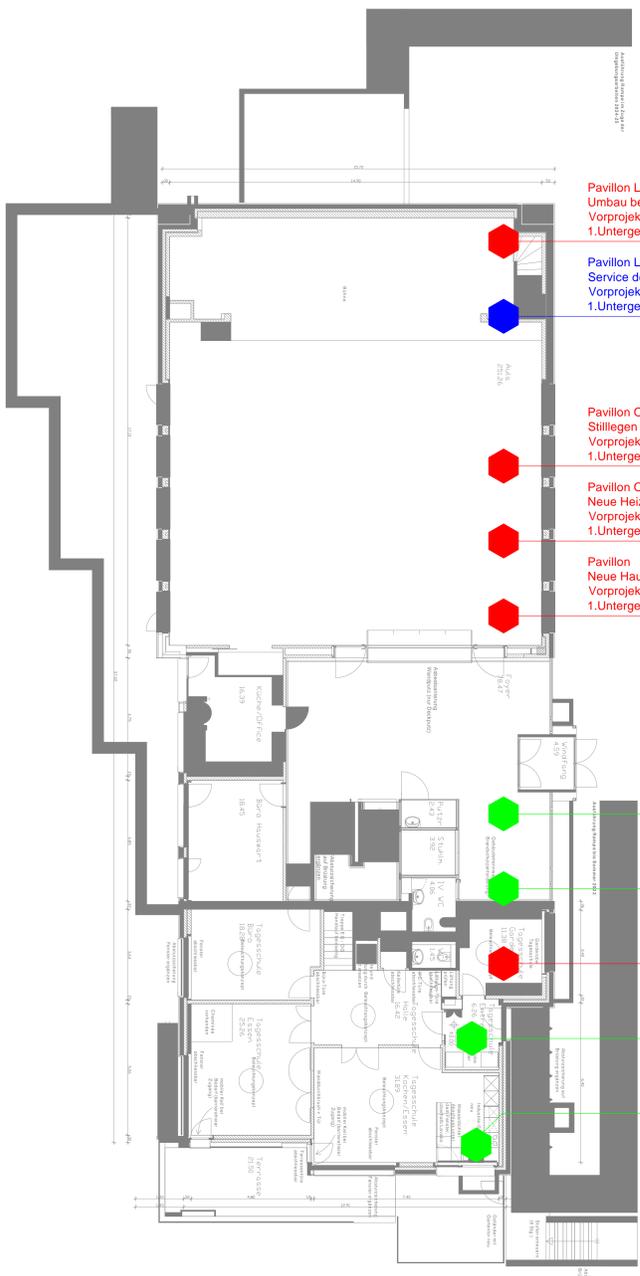
Pavillon Lüftungszentrale
Umbau bestehender Heizverteiler
Vorprojekt Dokumentation
1.Untergeschoss

Pavillon Lüftungszentrale
Service der Lüftungsanlage
Vorprojekt Dokumentation
1.Untergeschoss

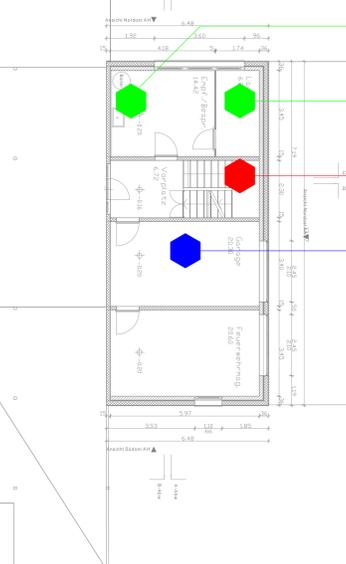
Abwartshaus
Neue Verteilbatterie an neuem Standort
Vorprojekt Dokumentation
Erdgeschoss

Abwartshaus
Neue Warmwassererzeugung mit WP-Boiler
Vorprojekt Dokumentation
Erdgeschoss

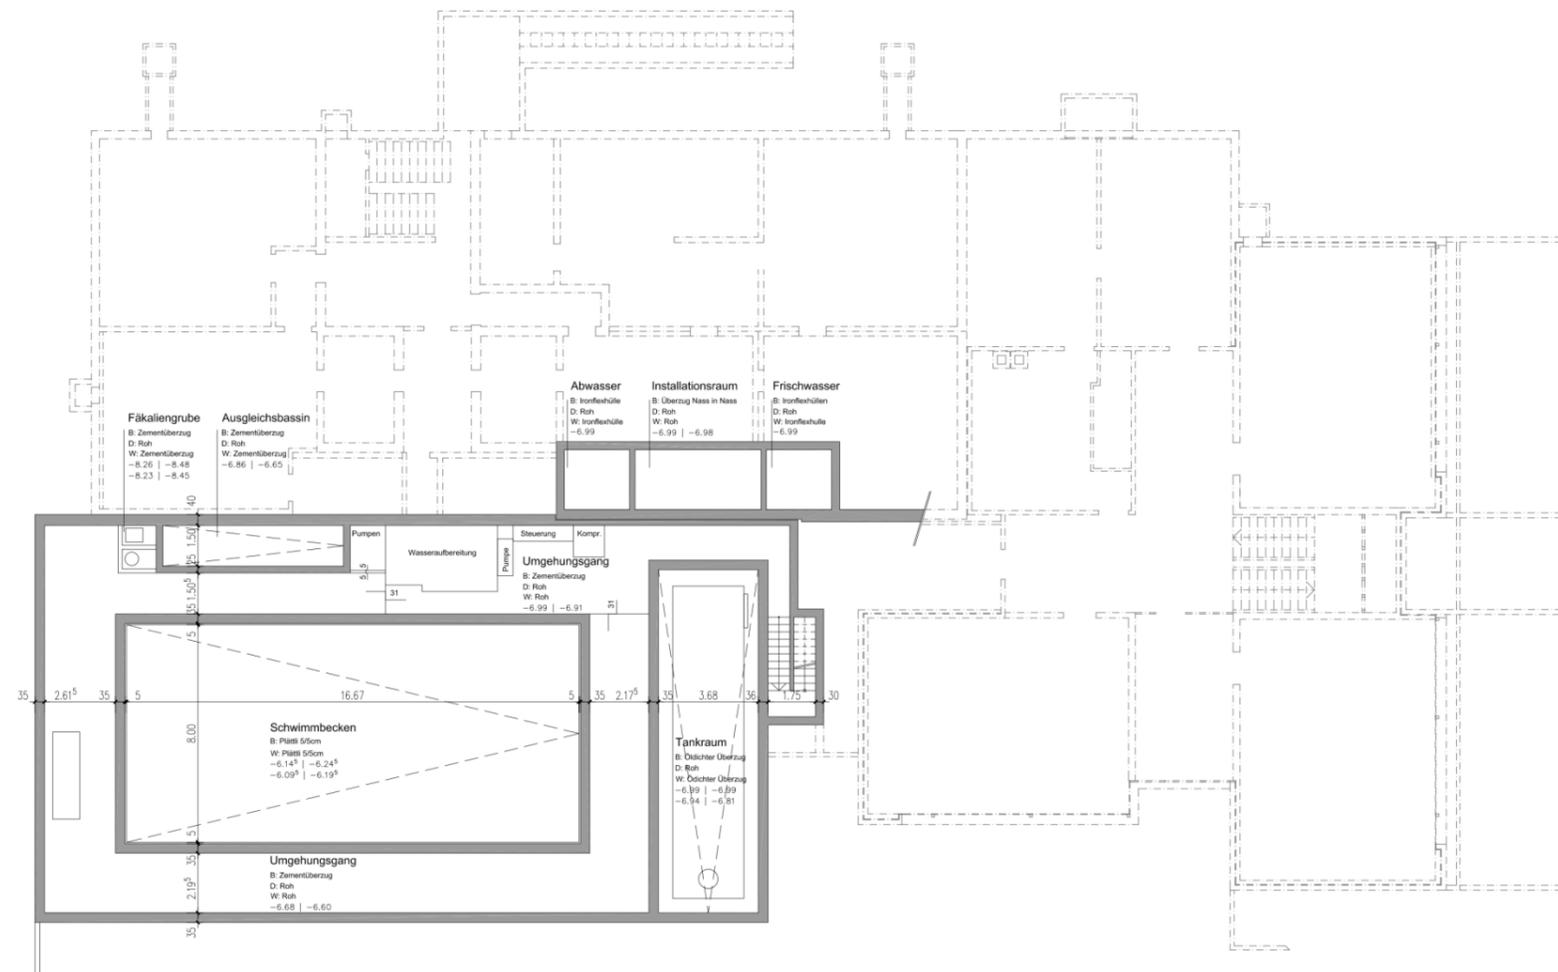
● Proben-Nr. 170438-15
 Fuge Rohrdurchbruch (Fugenmasse)

■ Proben-Nr. 170438-19
 Deckenplatten (Fasermantel)

■ Proben-Nr. 170438-20
 Fassade (Fassadenplatten)

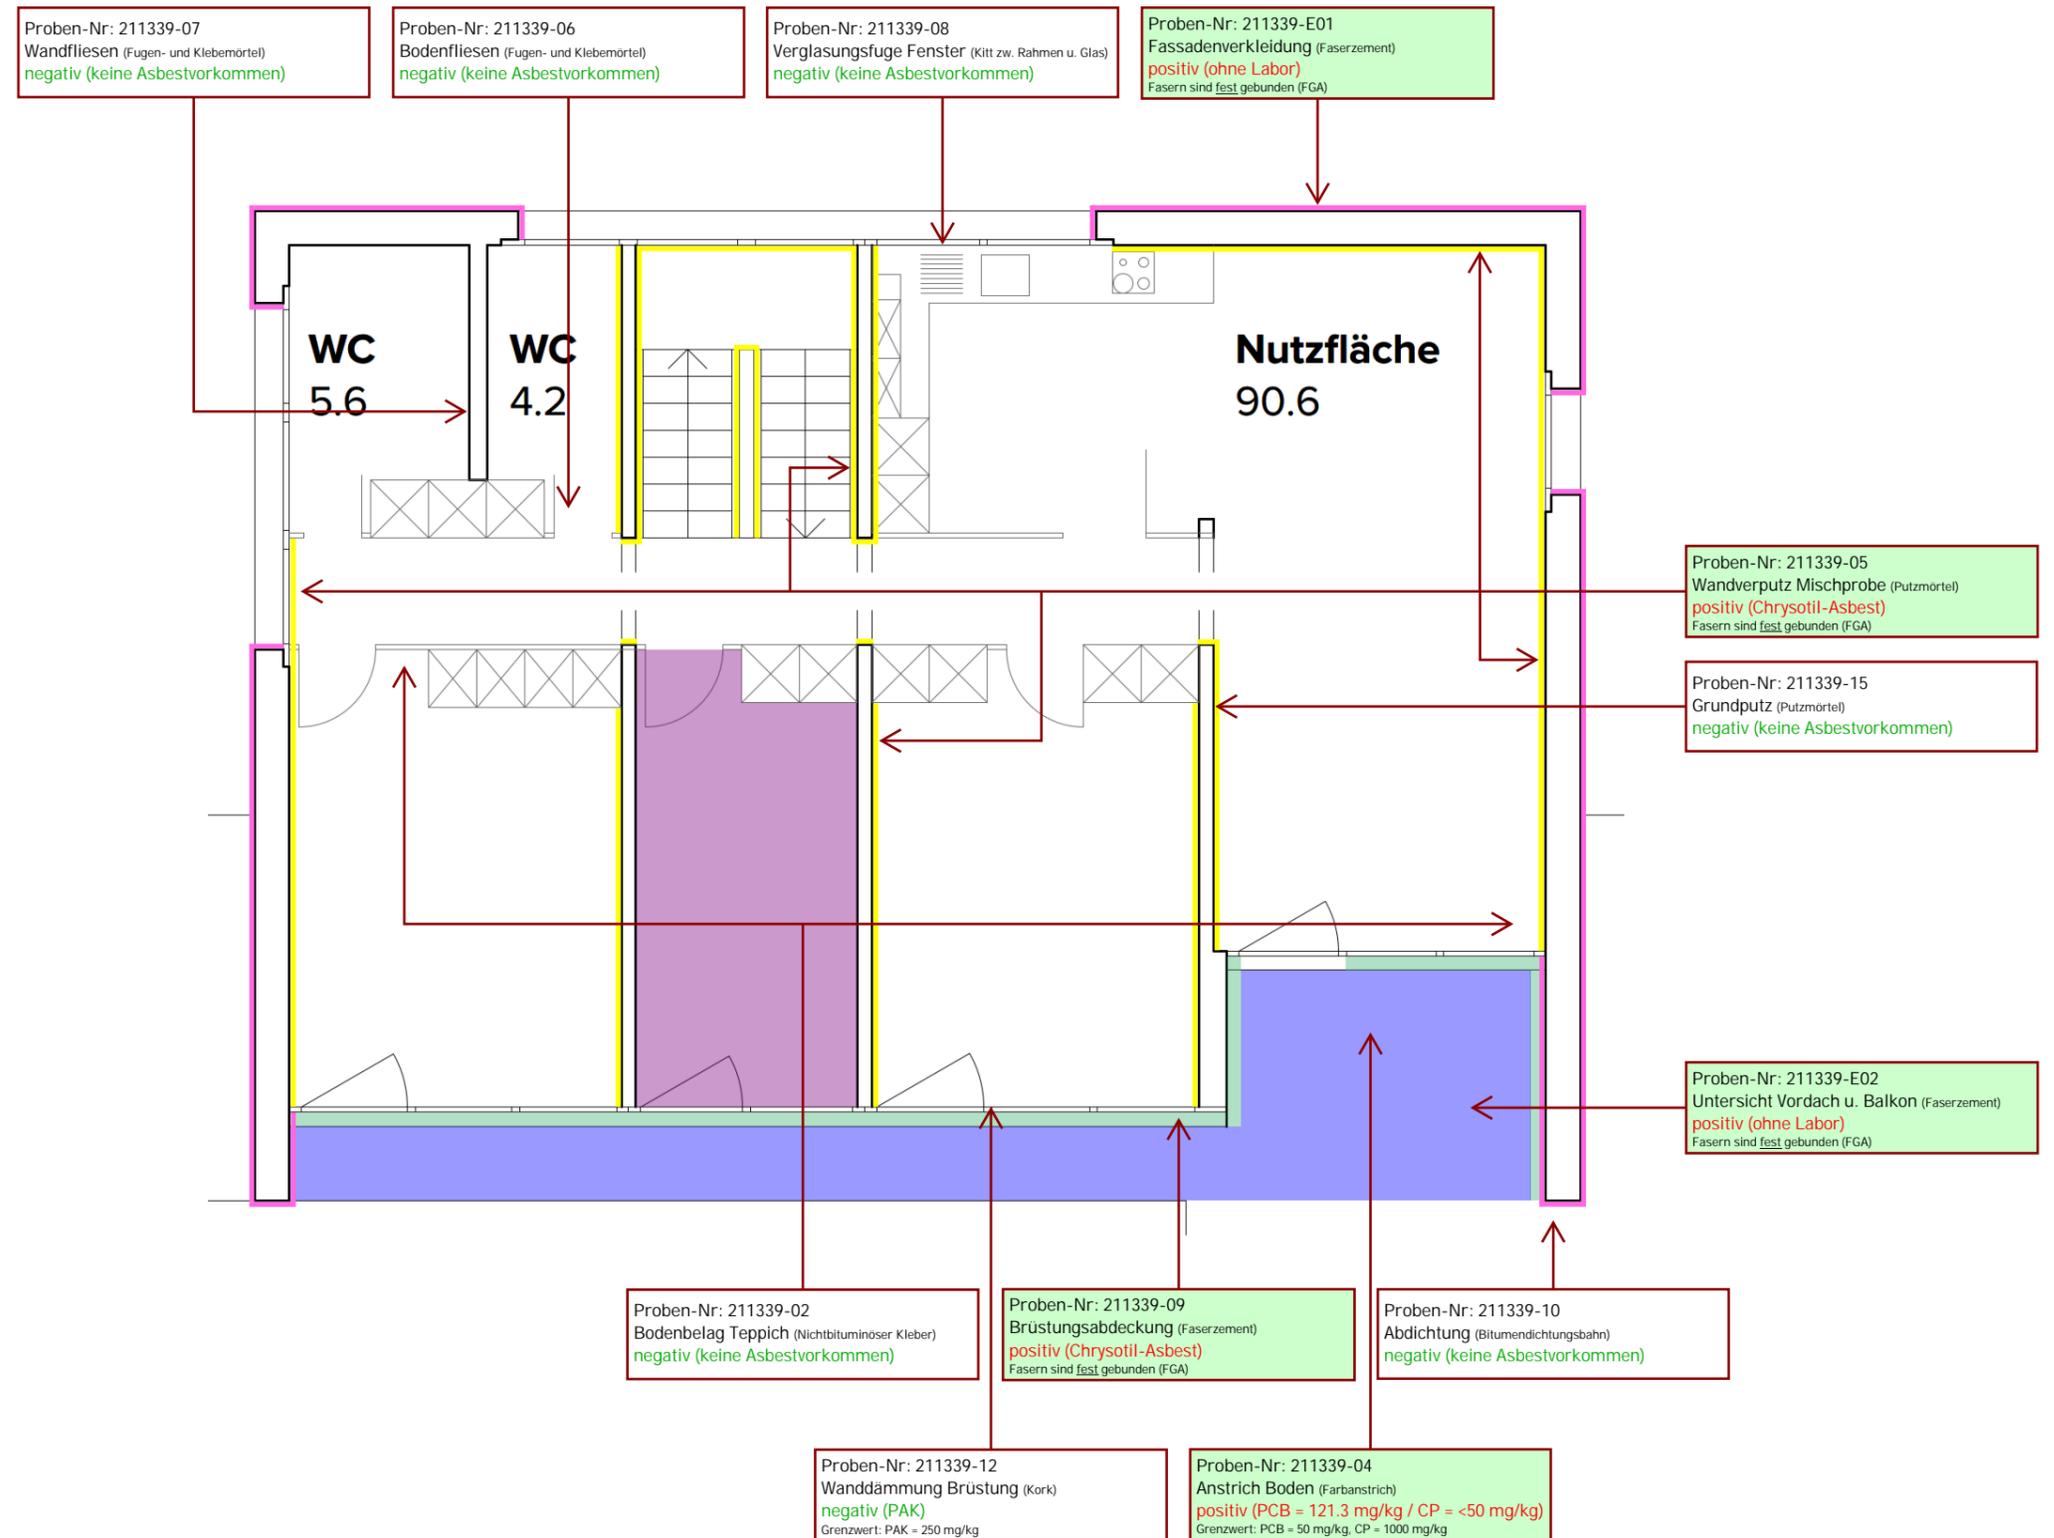
Kein Zutritt
	Proben-Nr. 211339-09 Brüstungsabdeckung (Faserzement)
	Proben-Nr. 211339-E02 Untersicht Vordach u. Balkon (Faserzement)
	Proben-Nr. 211339-04 Anstrich Boden (Farbanstrich)
	Proben-Nr. 211339-05 Wandverputz Mischprobe (Putzmörtel)
	Proben-Nr. 211339-E01 Fassadenverkleidung (Faserzement)
	Proben-Nr. 211339-11 Dilatationsfuge (Fugenmasse)
