Gesamtsanierung Schulanlage Melchenbühl

B1 Dokumentation Bauprojekt

29.06.2023 | Version 1.4

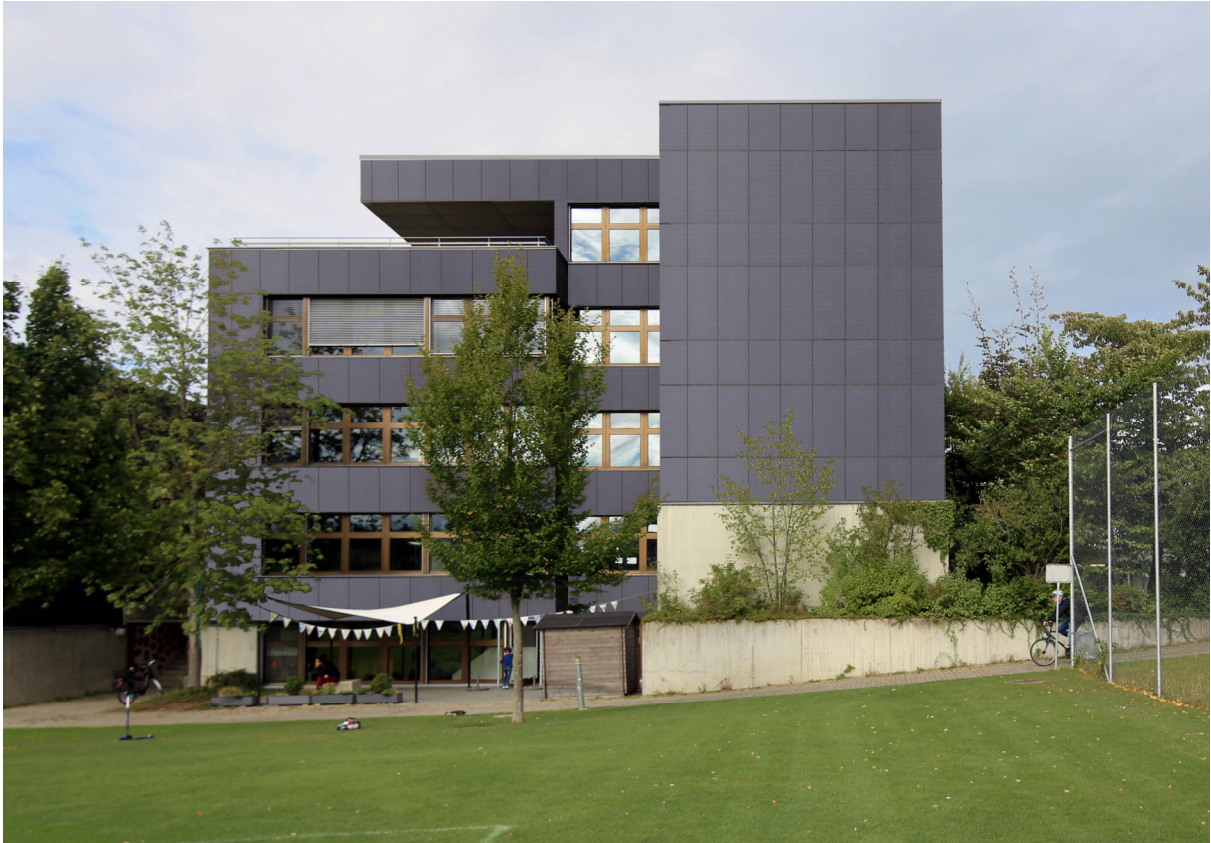
Abb. 30: Visualisierung Gebäudeansicht Südwest mit PV-Modulen

Die Schulanlage mit dem mittig angeordneten, turmartigen Schulhaus hat durch ihre einheitliche Fassadengestaltung einen hohen Wiedererkennungswert im Ortsbild. Dieser Charakter soll beibehalten werden. Die PV-Module mit ihrer dunklen Farbigkeit haben ein ähnliches Erscheinungsbild wie die bisherigen anthrazitfarbenen Eternitschindeln.

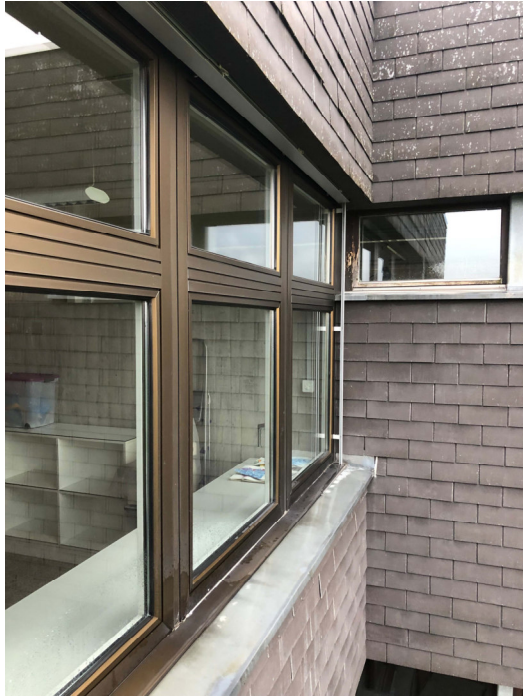
Abb. 31: Bestehende Fassade

Die Gebäudehüllen aus dem Jahr 1971, bestehend aus hinterlüfteten Fassaden aus Eternitschindeln und zweischaligen Sichtbetonwänden wurden seither nur geringfügig saniert und entsprechen nicht mehr den heutigen energetischen Anforderungen. Die Fenster sind veraltet und zum Teil stark verwittert. Die Dämmung der Aussenwände und der Flachdächer erfüllen nicht mehr die heutigen Standards, was zu erheblichen Wärmeverlusten führt. Sondagen an den Fassaden haben gezeigt, dass die Dämmstoffe durch eindringende Feuchtigkeit und Insekten (Wespennester) zum Teil beschädigt sind und ihre Funktion nicht mehr vollständig erfüllen können. Es ist davon auszugehen, dass die bestehenden Dämmungen komplett ausgetauscht werden müssen.

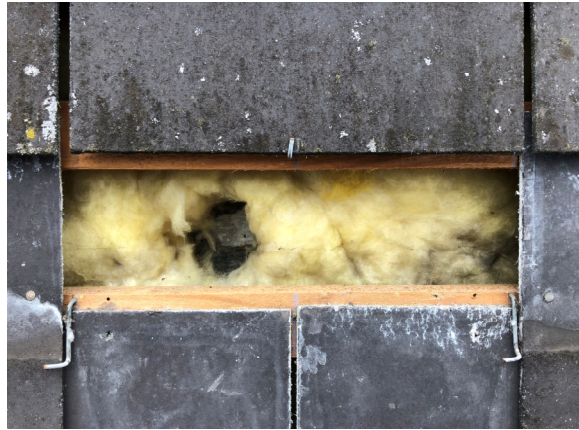
Abb. 32: Bestehende Dämmung (Sondage Fassade)

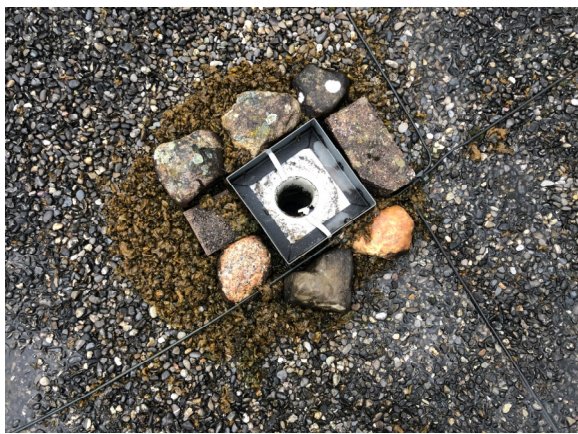
Abb. 33: Die Abläufe für die Dachentwässerung sind bereits stark verwittert.

Die Dämmungen sind nicht im Gefälle verlegt, was zu anstauendem Wasser führt.

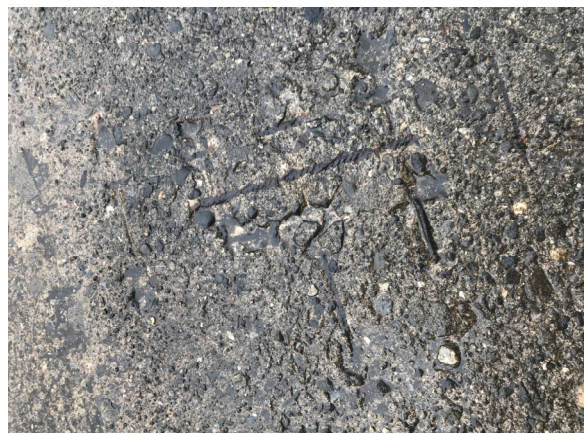
Abb. 34: Das Pausendach ist als Sichtbetondach ausgeführt. Durch die Bewitterung sind die Bewehrungsstäbe teilweise freigelegt und korrodiert.

Um den Anforderungen des Kantonalen Energiegesetzes (KE nG) gerecht zu werden, müssen die Flachdächer dicker gedämmt werden. Die stark verwitterte Betondecke des Pausendachs wird abgedichtet, um weiteren Korrosionsschäden vorzubeugen. Eine Dachbegrünung ist vorgesehen. Die Kosten werden als Option ausgewiesen.

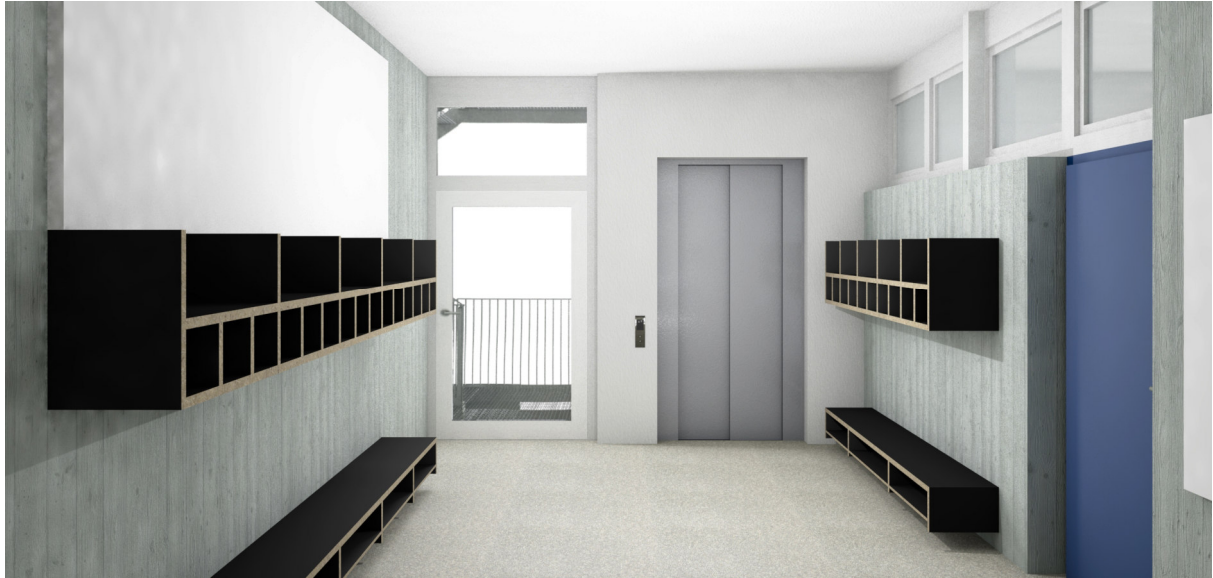
Abb. 35: Visualisierung Korridor mit Garderoben und Liftportal (schematische Darstellung)

Die Anforderung an die barrierefreie Erschliessung aller Geschosse bedingt den Einbau eines Lifts vom 1. UG bis zum 3. OG. Für die Liftgrube werden teilweise Fundamentabbrüche und Unterfangungen erforderlich.

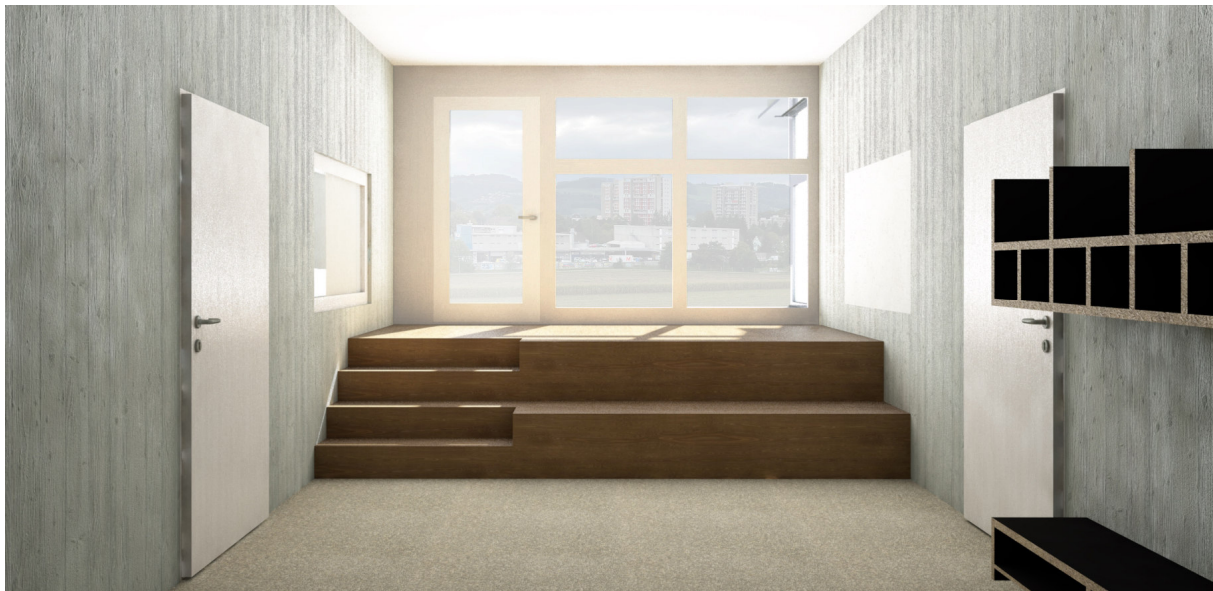
Abb. 36: Visualisierung Korridor mit Sitzstufen und Fluchttüre im UG (schematische Darstellung)

Im 1. Untergeschoss wurden seit einigen Jahren zwei Räume durch die Tagesschule genutzt. Nach dem Umzug der Tagesschule in den Pavillon in den Frühlingsferien 2023 können die baulichen Anpassungen, die dafür gemacht wurden, wieder zurückgebaut werden. Damit kann die ursprüngliche Raumstruktur wiederhergestellt und die Räume wieder für den Unterricht der Schule nutzbar gemacht werden. Dies betrifft Kucheneinbauten inkl. Geräte, eine Holztreppe sowie Trennwände inkl. Türen. Die Garderobenmöbel im Korridor werden im Pavillon weiterverwendet und im Hauptgebäude durch neue, temporäre Möbel ersetzt. Um aus dem Korridor direkt ins Freie flüchten zu können, wird an der Südlichen Fassade eine Fluchttüre neu geplant.¹⁶ Der Höhenunterschied zum Aussenraum wird mittels einer neuen Holztreppe überwunden, welche zum Teil als Sitzstufen ausgebildet wird.

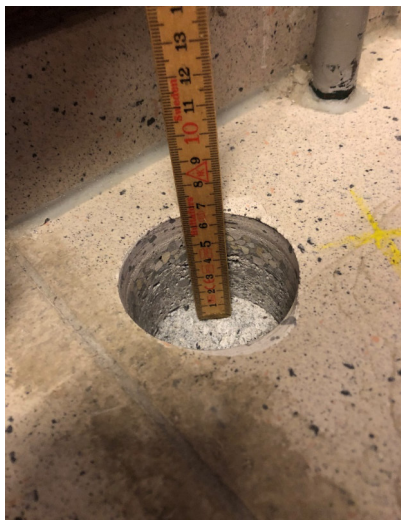
Abb. 37: Sondage Fliesenboden (WC)

- Die Fliesenbeläge in den WC's wurden auf ehemals Waschbeton verlegt und werden erneuert
- Der PVC-Belag im Korridor der Tagesschule im 1.UG wurde ebenfalls auf Waschbeton verlegt – dieser Belag soll demontiert und der Waschbeton abgeschliffen werden (Entfernen von Kleberesten)
- In den Klassenräumen, Gruppenräumen und Räumen für die Lehrpersonen sind neue Bodenbeläge aus Linoleum geplant. Die Aufbauhöhe des bisher eingebauten Nadelfilzes lässt diese Planung zu.

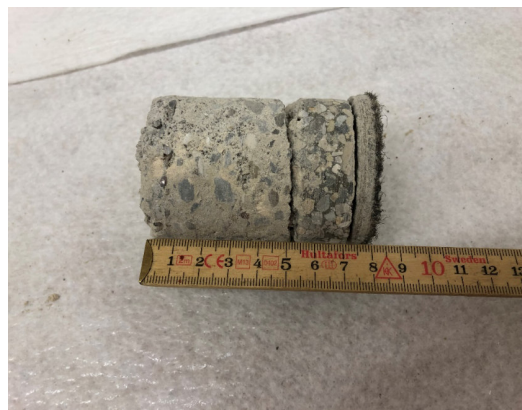
Abb. 38: Bohrkern Nadelfilz (Korridor 1.UG)

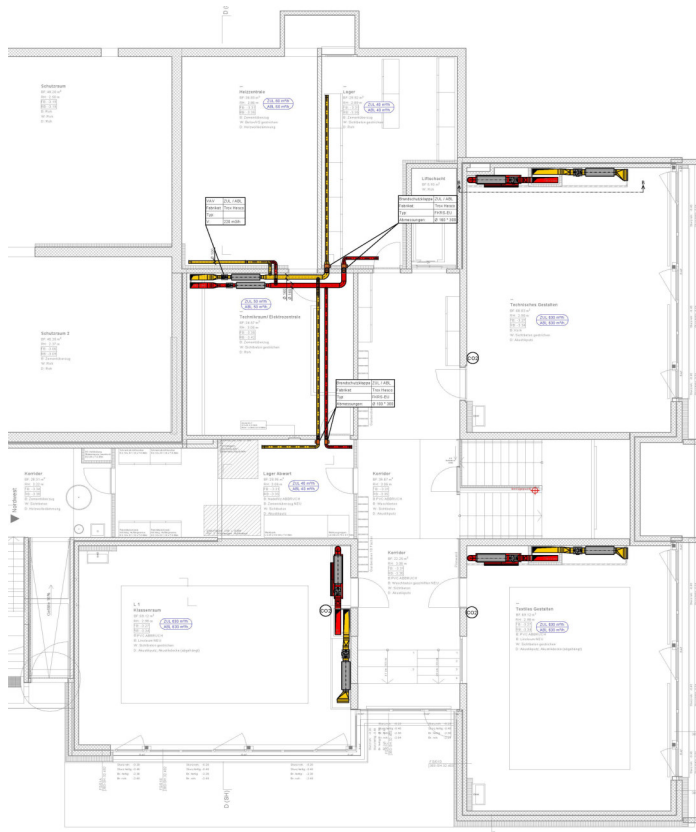
Der Zuluft- und Abluft-Volumenstrom in den Räumen wird bedarfsabhängig über variable Volumenstromregler über die Luftqualität reguliert. Bei den Nebenräumen und den WC-Anlagen werden die Luftmengen konstant über Volumenstromregler reguliert. Die Abluft aus den Korridoren (Verkehrsflächen) wird im 2. und 3. OG über Türgitter und Türschlitze in den WC-Anlagen gefasst.

Die Aussenluftfassung erfolgt an der nordseitigen und damit verschatteten Fassade, die Fortluft wird direkt via Regenhut über das Dach ausgeblasen. Die Anlage ist mit Feinstaubfiltern, Schalldämpfern und, wo erforderlich, mit Brandschutzklappen ausgestattet. Die maximale Kapazität beträgt 7'000 m³/h.

Abb. 50: Lüftungskonzept 1.UG

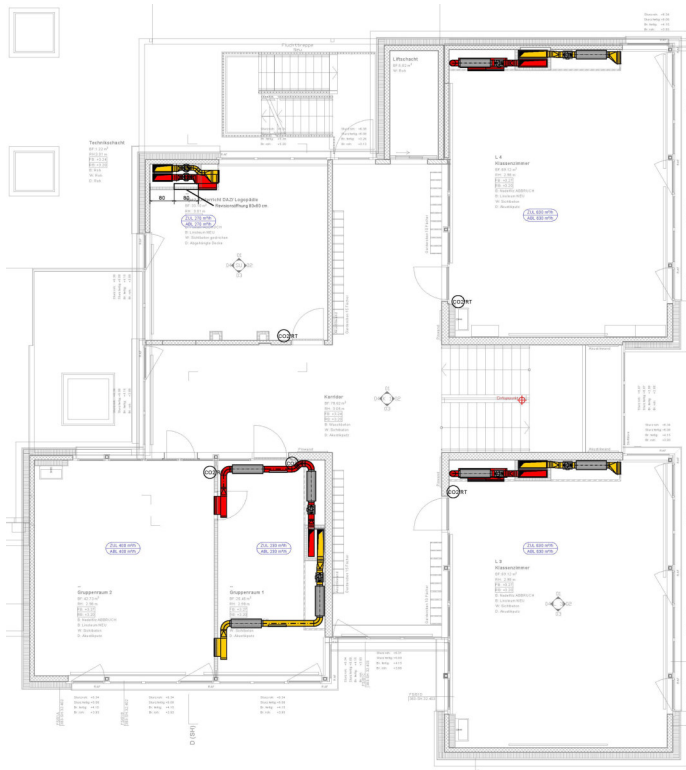
Abb. 52: Lüftungskonzept 1. OG

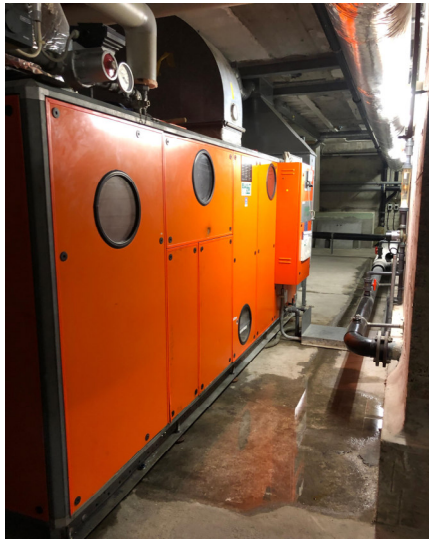
Abb. 58: Monobloc im 2. UG

Das bestehende Luftaufbereitungsgerät im 2. UG wird ersetzt und enthält neu drei thermodynamische Prozesse (Heizen, Entfeuchten bei Aussenluftbetrieb, Entfeuchten bei Umluftbetrieb).

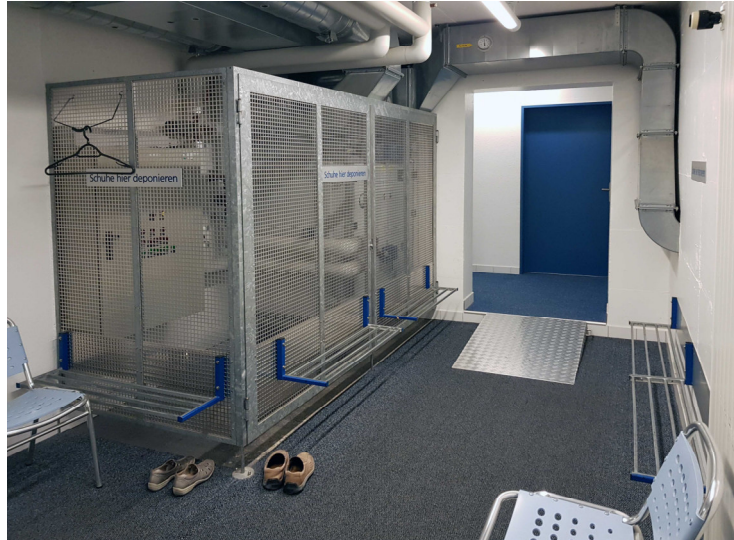
Die Lüftungsanlage der Schwimmbad-Garderoben im 1. UG sowie jene der Schwimmhalle im 2. UG sind am Ende ihrer Lebensdauer. Hier ist geplant, die Lüftungsanlagen auszutauschen und, wo notwendig, die Kanäle anzupassen.

Abb. 59: Lüftungsanlage Schwimmbad im 1. UG

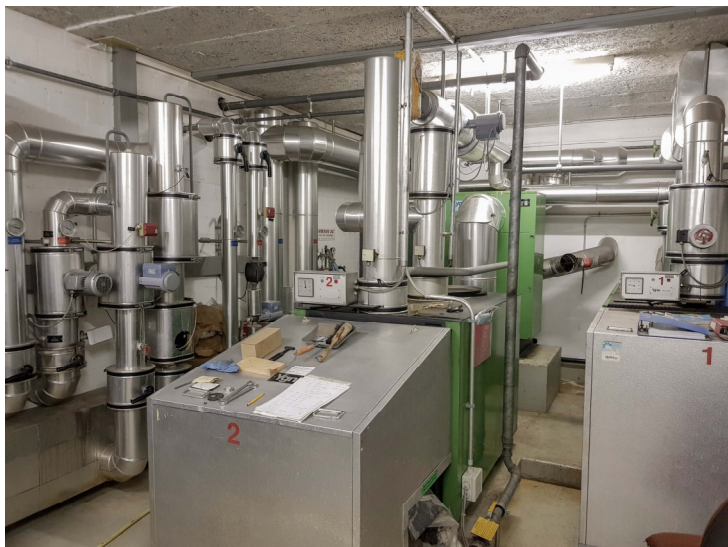
Die aktuelle Wärmeerzeugung für Heizung und Brauchwarmwasser befindet sich in der Technikzentrale im 1. UG des Schulhauses. Sämtliche Komponenten der Öl und Gas betriebenen Wärmeerzeugung werden demontiert.

Abb. 62: Heizungsraum Bestand im 1. UG

Der bestehende Öltank wird fachgerecht demontiert, entsorgt und abgemeldet. Für die Demontage wird eine Öffnung im Tankraum erstellt. Sämtliche zur alten Wärmeerzeugung gehörenden Geräte und Verbindungsleitungen in der Technikzentrale im 1.UG werden ebenfalls komplett demontiert und fachgerecht entsorgt.

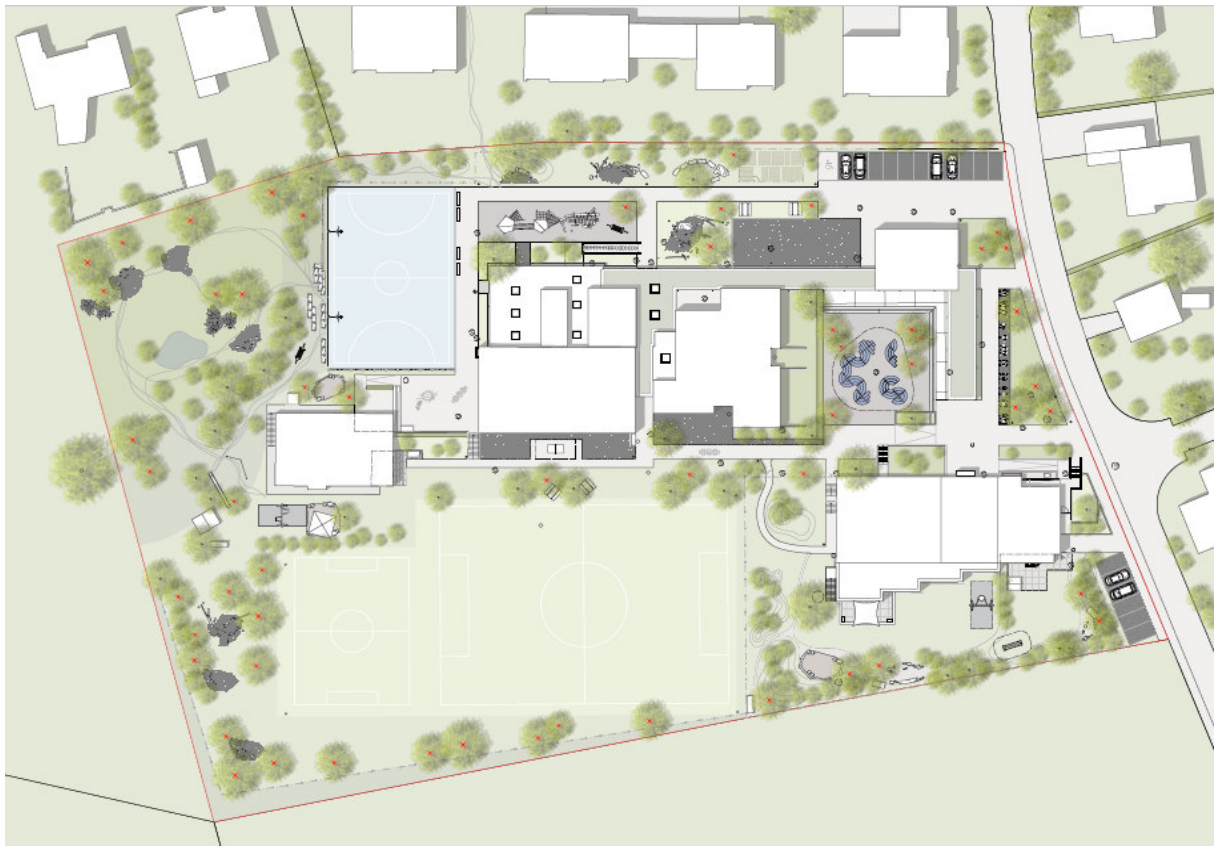
Nicht einheimische Bepflanzungen (Sträucher und Hecken) werden durch neugepflanzte, einheimische Arten ersetzt. Geplant sind rund 45 Neupflanzungen mit Bäumen sowie mehrere Sträucher auf der Schulanlage.¹⁷

Abb. 67: Umgebungsplan (siehe Pkt. 4.1 Projektperimeter und Abgrenzung)
